LUANA NEVES DA COSTA

UNIVERSIDADE FEEVALE | 2019.1 | ARQUITETURA E URBANISMO

Pesquisa do Trabalho Final de Graduação de Curso apresentada
como requisito parcial à obtenção do grau de Bacharel em
Arquitetura e Urbanismo pela Universidade Feevale.

Diante disso, a pesquisa apresentada tem o propósito de desenvolver embasamento teórico para o projeto arquitetônico de um centro de acolhimento para cães e gatos, que levou o nome de Mundo de Cão¹ – Centro de acolhimento animal.

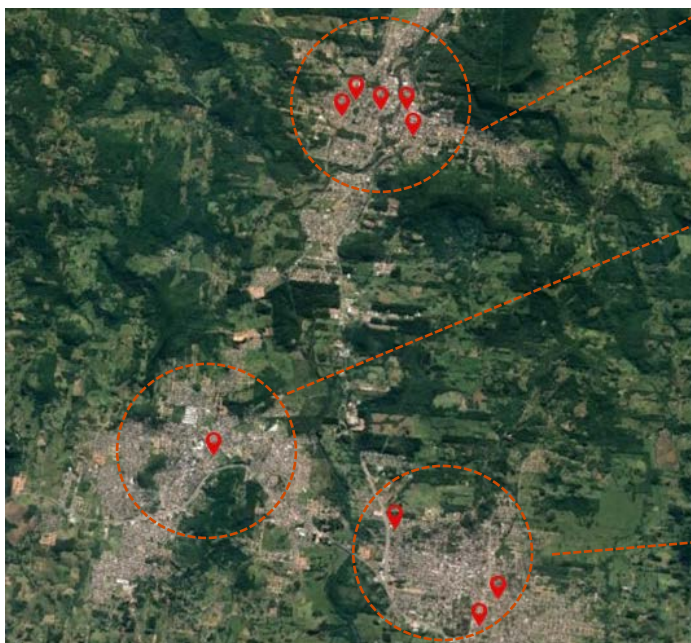
Figura 11: Clínicas veterinárias existentes na região de estudo.
Fonte: Adapto do Google Maps, 2019.

Na região onde o município está localizado não há empreendimentos públicos destinados ao recolhimento e tratamento dos animais. Como pode-se observar na figura 11, há cinco clínicas veterinárias na cidade de Igrejinha (figura 12), uma em Parobé (figura 13) e três em Taquara (figura 14). Vale ressaltar que todas são para atendimento particular, não havendo serviços gratuitos de auxílio a grupos de proteção, famílias de baixa renda e à animais que vivem nas ruas. São clínicas adaptadas em edificações existentes, sem planejamento inicial para tal demanda, como pode ser percebido nas figuras 15, 16 e 17.

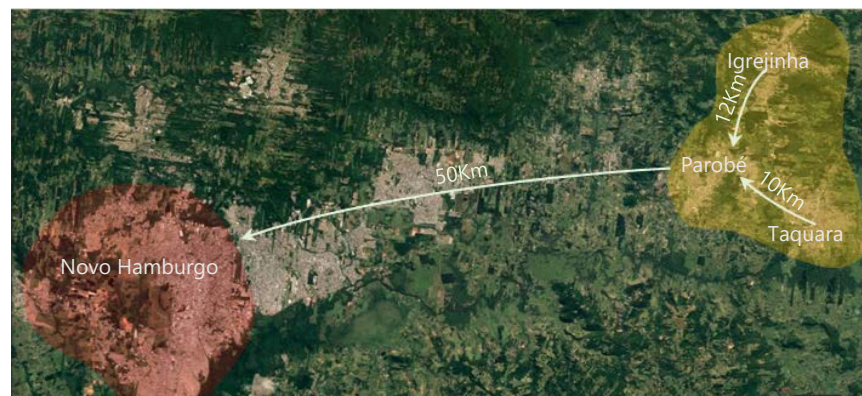
Figura 22: Distâncias das cidades.
Fonte: Adaptado do Google Maps, 2019.

A figura 22 apresenta as distâncias entre os municípios da região atendida e, também a distância da região até o hospital veterinário em Novo Hamburgo. Com isso pode-se observar que o município de Parobé está centralizado em relação aos demais, facilitando o deslocamento.

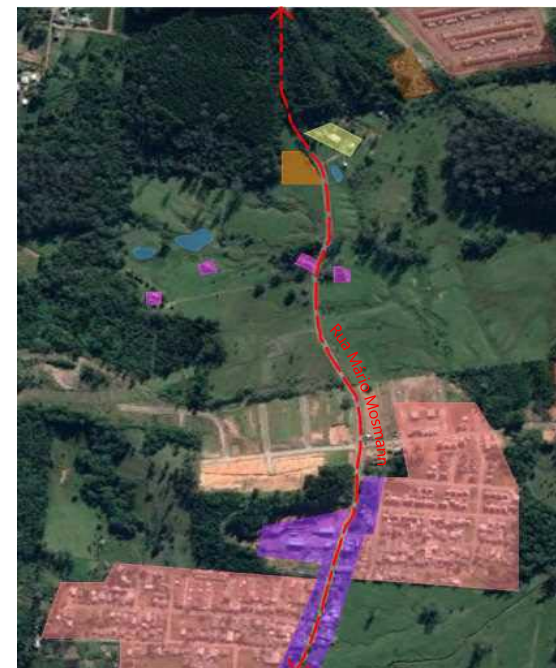
- Residência 1 pavimento
- Habitação Social
- Residência 1 pavimento
- Misto até 2 pavimentos
- Comunidade Terapêutica
- Cemitério Mun.
- Terreno em estudo
- Açudes
- Via principal

Figura 23: Mapa de usos e alturas.
Fonte: Adaptado do Google Maps, 2019.

A figura 23 apresenta a análise de usos e alturas, e a figura 24 evidencia as edificações do entorno urbano próximo ao lote.

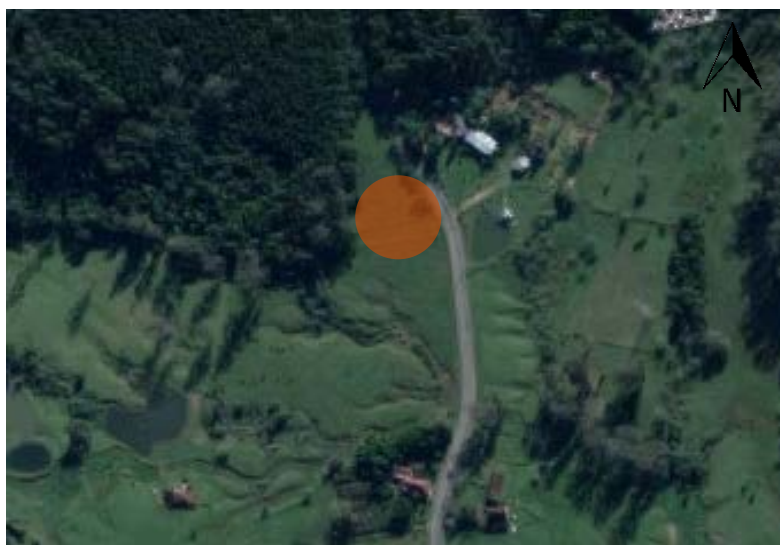
Figura 28: Localização do lote em seu entorno urbano.
Fonte: Adaptado do Google Maps, 2019.

A escolha do lote se deu devido sua região ser pouco adensada, como se observa na figura 28, visando um ambiente mais agradável e com menos ruídos urbanos aos animais, e também devido o ruído causado pelos animais, podendo gerar incomodo se localizado no meio urbano. Além da facilidade de acesso ao lote pelas cidades atendidas.

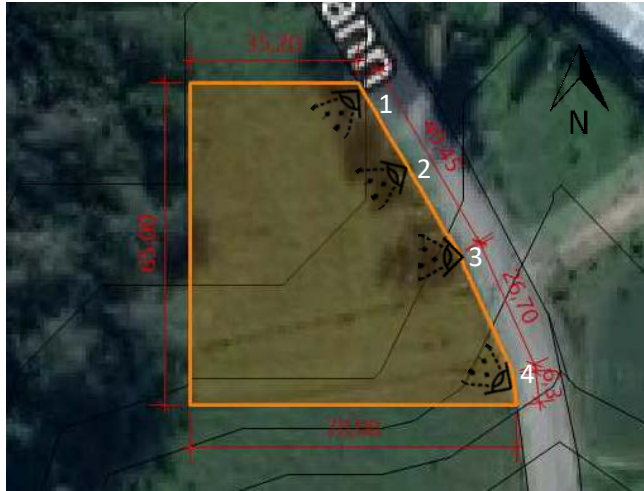
Figura 29: Dimensões do lote.
Fonte: Adaptado do Google Maps, 2019.

A área escolhida possui 3.502m², com dimensões de 65,00x70,00/35,00m (LxP), conforme figura 29. O lote não possui edificações ou vegetação pré-existentes (figuras 30 a 33).

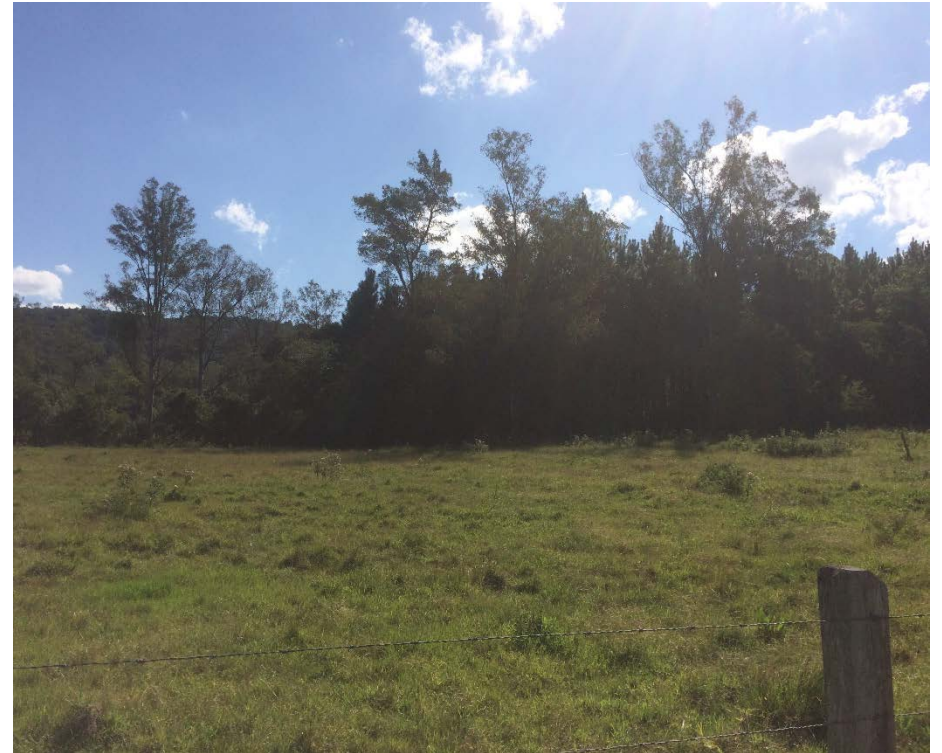
Figura 30: Vista 1 - frente do lote.
Fonte: AUTORA, 2019.

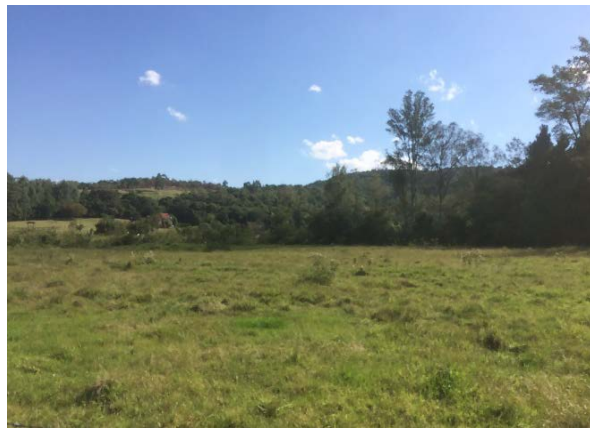
Figura 31: Vista 2 - lateral esquerda do lote.
Fonte: AUTORA, 2019.

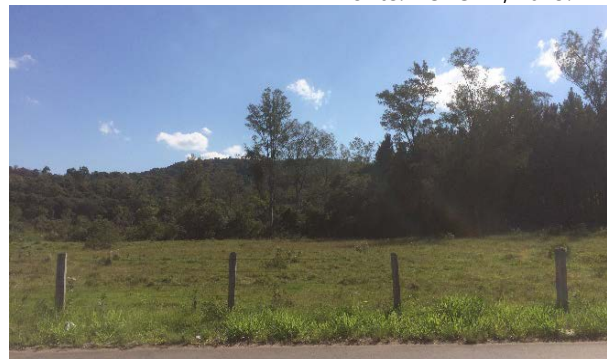
Figura 32: Vista 3 - frentel do lote.
Fonte: AUTORA, 2019.

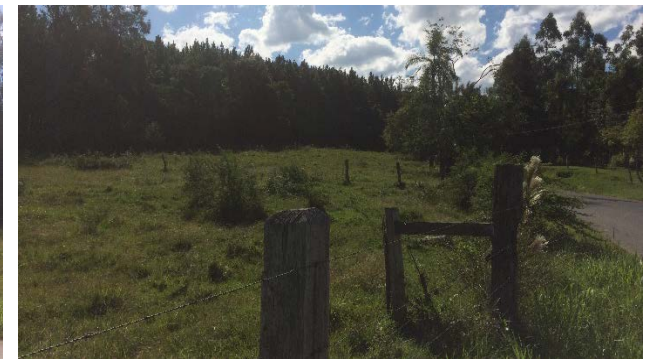
Figura 33: Vista 4 - lateral direita do lote.
Fonte: AUTORA, 2019.

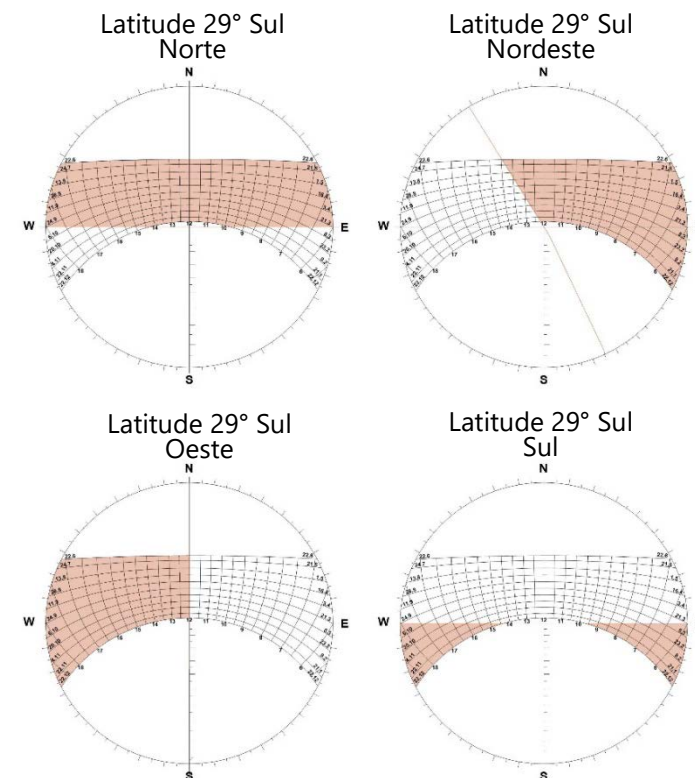
Figura 39: Análise da carta solar
Fonte: AUTORA, 2019

Conforme a figura 39 pode-se verificar que a fachada norte do lote possui incidência solar das 9:30 às 14:30 horas no verão e do nascer do sol até o poente no inverno. Já a fachada nordeste recebe incidência solar do nascer do sol até 12:15 horas no verão e do nascer do sol até às 14:00 horas no inverno. A fachada oeste recebe incidência solar do meio dia até o poente no verão e no inverno. E por fim a fachada sul, recebe incidência solar do nascer do sol até as 09:30 horas e das 14:30 horas até o poente no verão e, não recebe incidência solar no inverno.

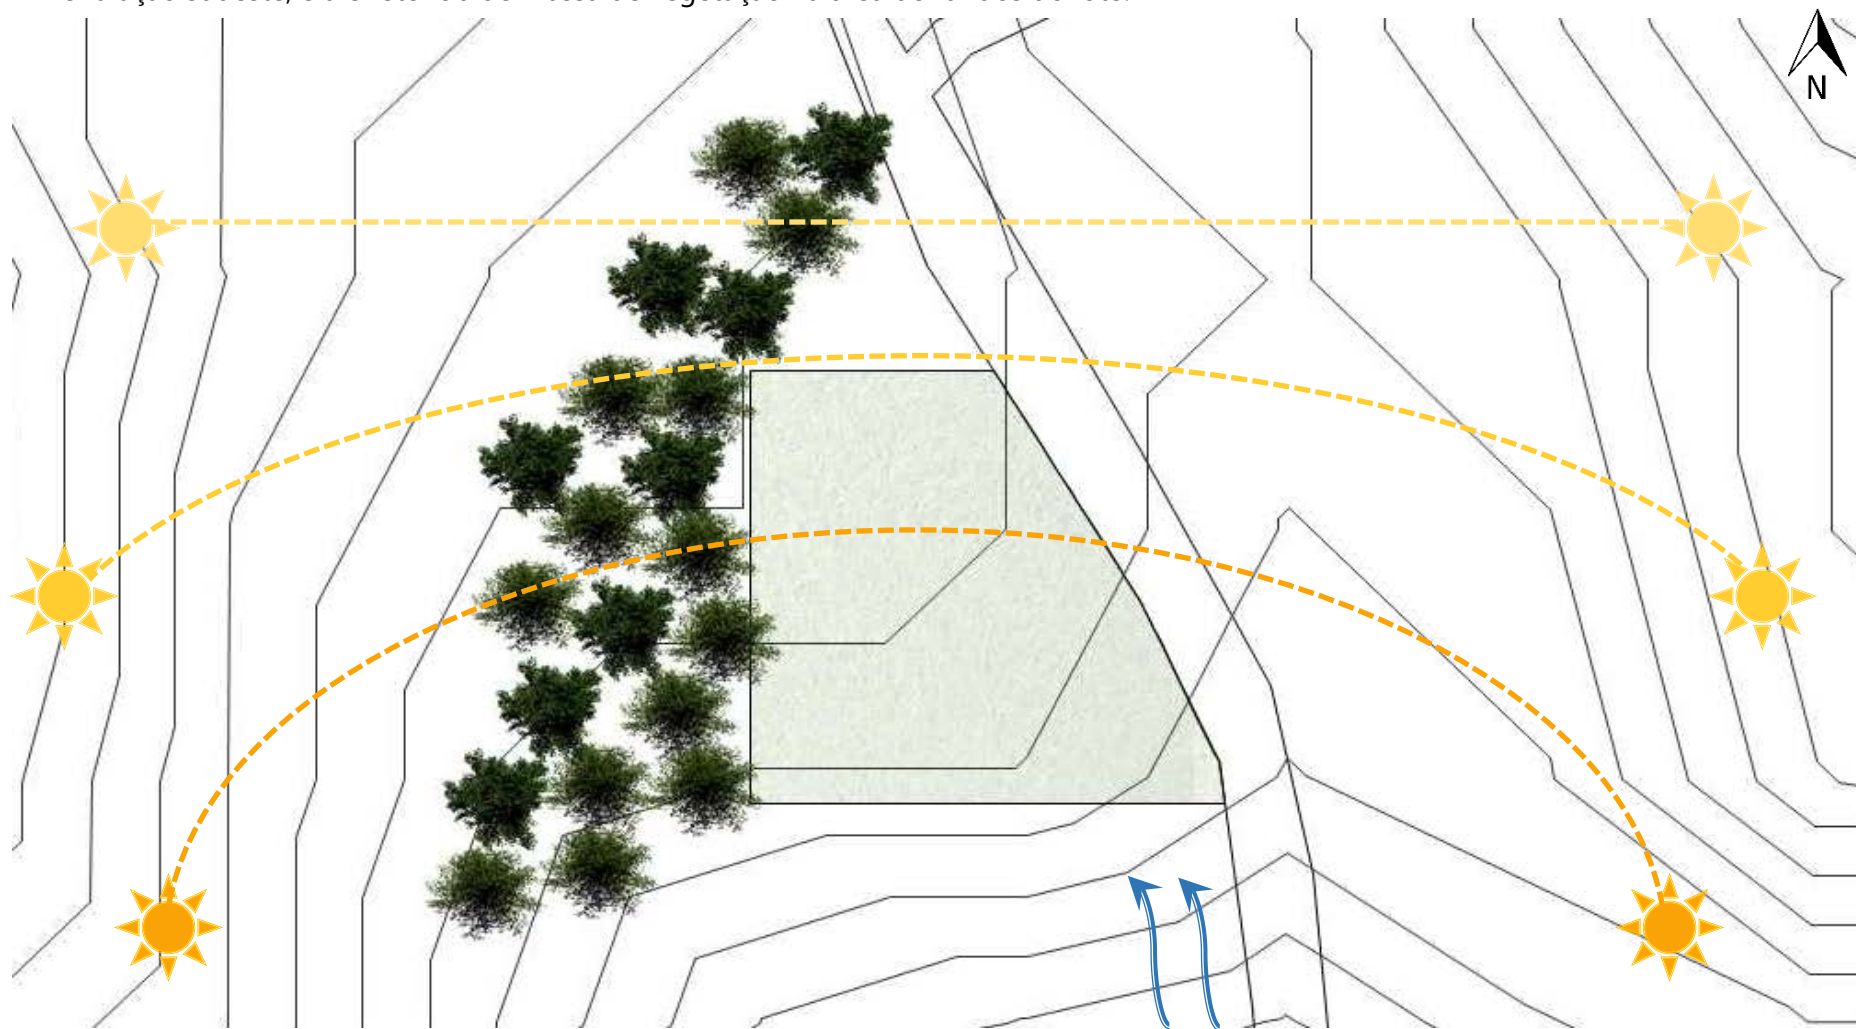
Sentido do vento

Figura 40: Análise bioclimática.
Fonte: AUTORA, 2019.

Na figura 40, pode-se observar a insolação no lote nos solstícios e equinócio, observa-se também a predominância de ventilação sudeste, e a existência de massa de vegetação na área de fundos do lote.

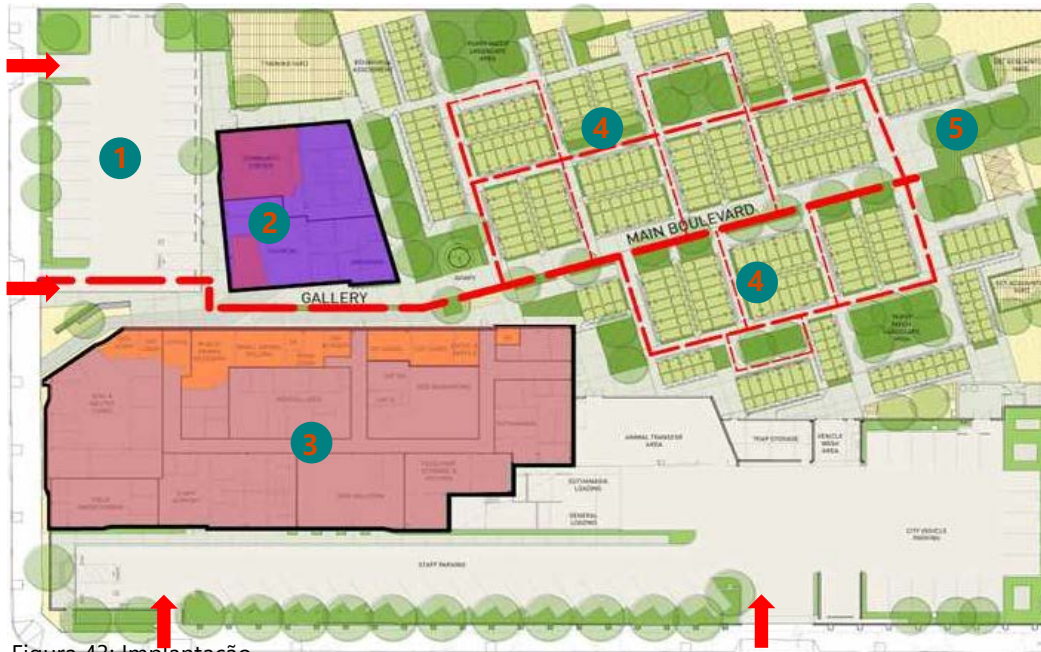
Figura 43: Implantação.
Fonte: Adaptado do ARCHDAILY, 2019.

- ① Estacionamento
- ② Centro Comunitário
- ③ Centro de Cuidados
- ④ Canis
- ⑤ Jardim
- Fluxos

Conforme analisado na figura 43, o projeto é dividido em cinco áreas, uma comunitária, onde as adoções acontecem, a área de cuidados, possuindo uma clínica veterinária com seus respectivos ambientes para tratamento dos animais, canil, estacionamento e o jardim que se estende por caminhos ao longo dos canis (ARCHDAILY, 2019).

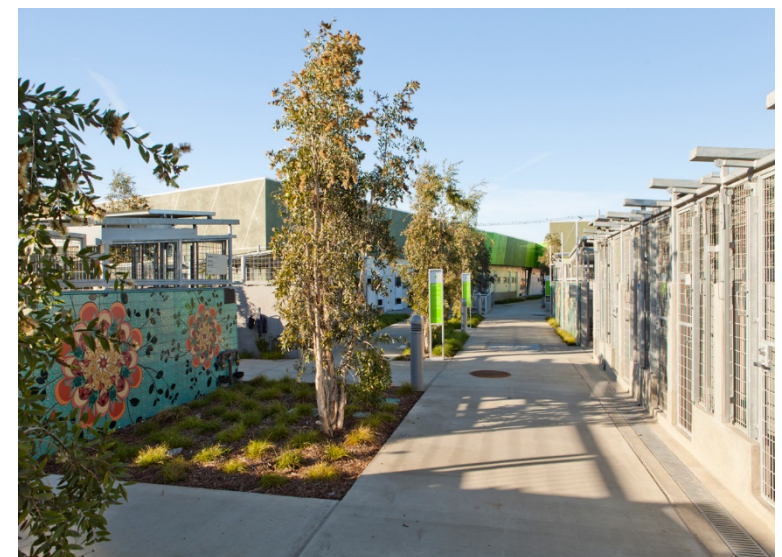
Figura 45: Arborização nos caminhos.
Fonte: ARCHDAILY, 2019.

A arborização é estrategicamente colocada em torno dos canis formando barreiras verdes, de forma a minimizar os ruídos dos animais devido à proximidade do Centro com a área residencial, além de garantir que todos os canis e passagens tenham sombra (figura 45) (ARCHDAILY, 2019).

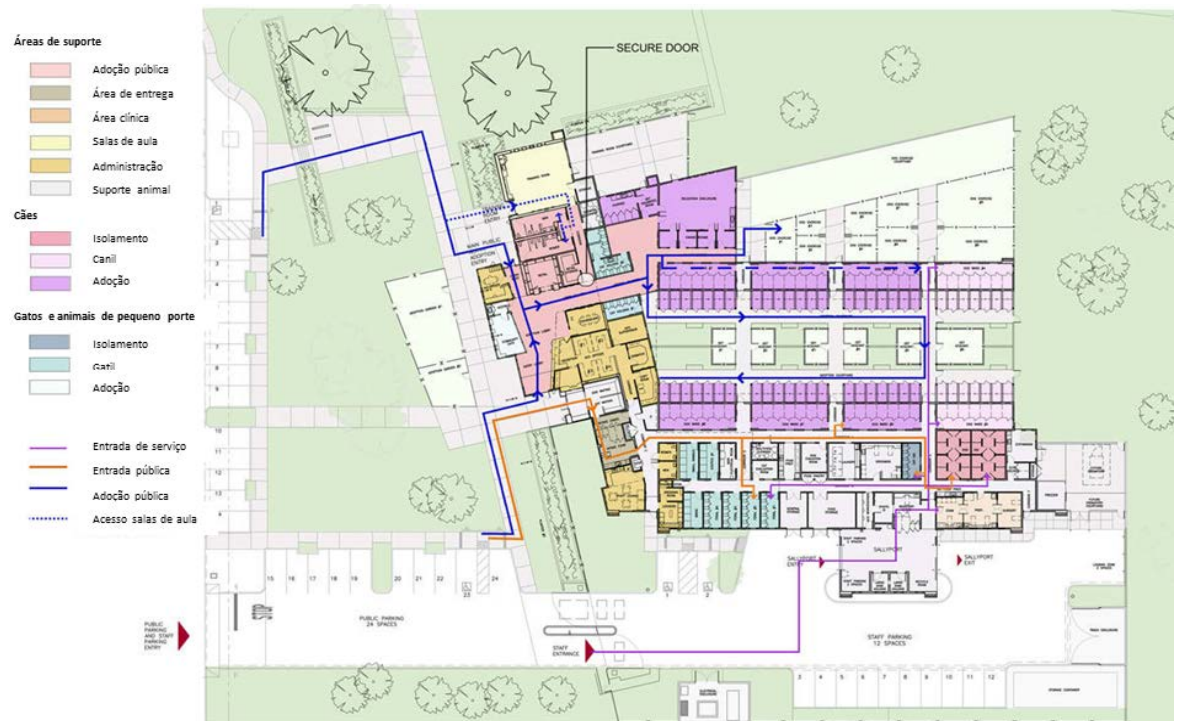
Figura 49: Fachada principal
Fonte: Adaptado do ARCHDAILY, 2019.

Segundo o site Archdaily (2019), foi realizada a análise da setorização da planta baixa (figura 49), observando-se que a instalação contempla salas de comunidade de gatos (figura 50), alojamentos internos e externos para cães (figuras 51 e 52) salas de estar adjacentes a uma área de socialização interna/externa, áreas seguras de controle de animais, uma sala de treinamento para usos educacionais e uma clínica totalmente equipada para procedimentos médicos internos.

A circulação dos usuários é feita através de corredores que interligam as áreas e ao mesmo tempo auxiliam na distinção das áreas de acordo com as espécies instaladas, mantendo a distinção dos espaços para cães e para gatos.

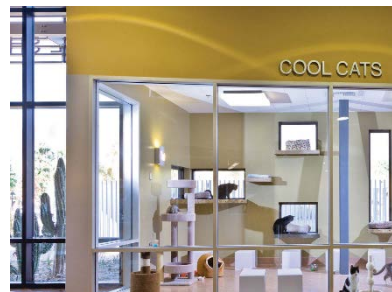
Figura 50: Comunidade de gatos.
Fonte: ARCHDAILY, 2019.

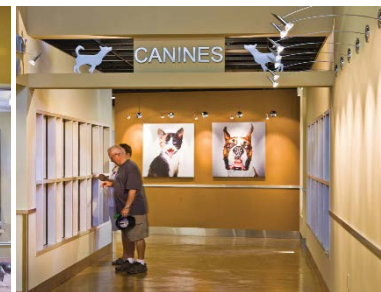
Figura 51: Canil interno.
Fonte: ARCHDAILY, 2019.

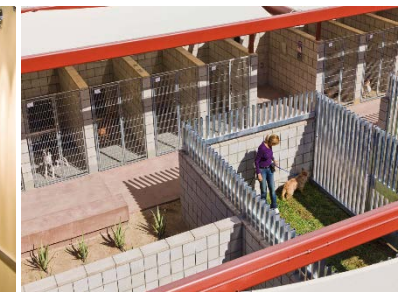
Figura 52: Canil externo.
Fonte: ARCHDAILY, 2019.

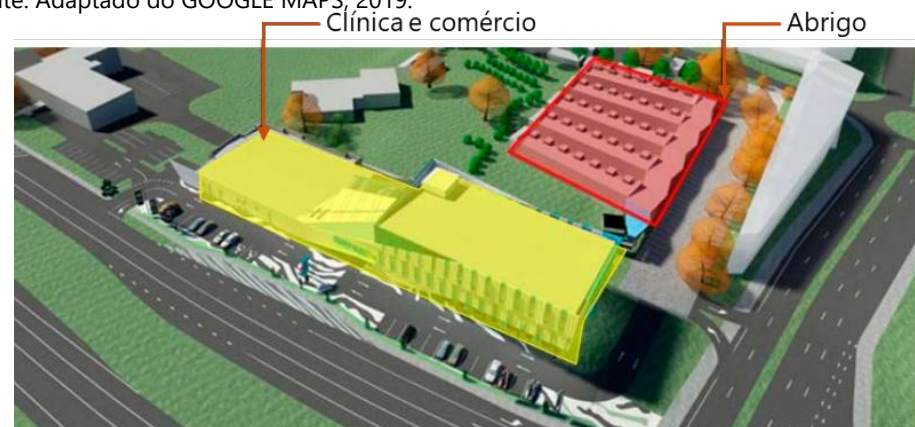
Figura 54: Setorização.

A RSPCA possui um prédio para 200 canis quarentena. Conforme a figura 54, a construção do canil foi feita em cinco alas orientadas de leste a oeste contendo 40 canis em dois níveis (HOLYWESTIE, 2019).

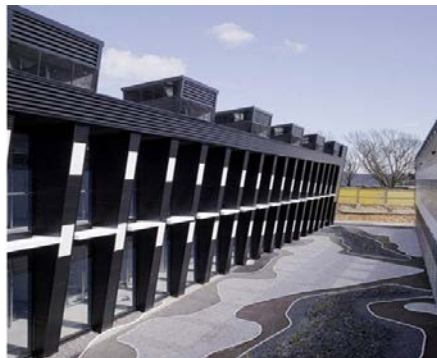
Figura 56: Edifício-canil.
Fonte: HOLYWESTIE, 2019.

O edifício-canil é totalmente fechado, naturalmente ventilado e iluminado. Possui laje, chaminés térmicas, tampões de vento, coletores de vento e torres para proporcionar trocas de ar elevada e manter o ambiente em temperatura agradável, como mostram as figuras 55, 56 e 57 (HOLYWESTIE, 2019).

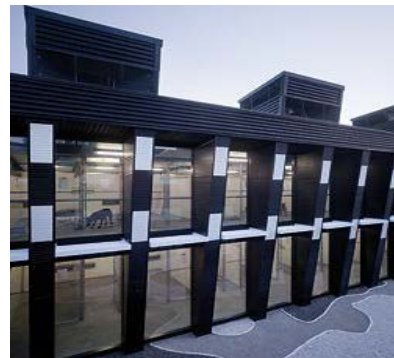
Figura 57: Edifício-canil.
Fonte: HOLYWESTIE, 2019.

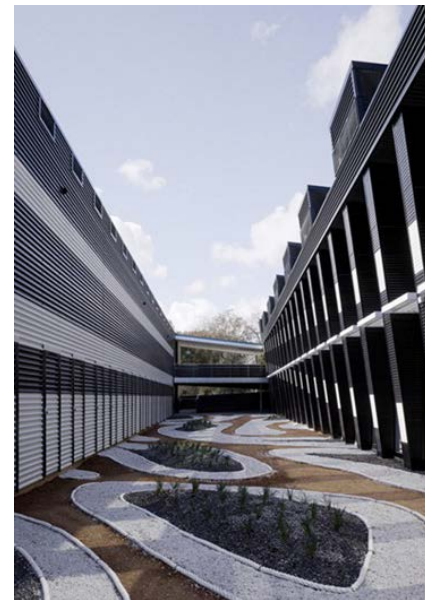
Figura 58: Barreiras visuais entre os canis.
Fonte: HOLYWESTIE, 2019.

Estes canis também foram configurados para minimizar o estresse dos cães através da redução dos latidos, cortando a ligação visual entre eles (figura 58). Além disso, cada cão tem acesso à luz natural e vista para uma área ao ar livre (figura 59) (HOLYWESTIE, 2019).

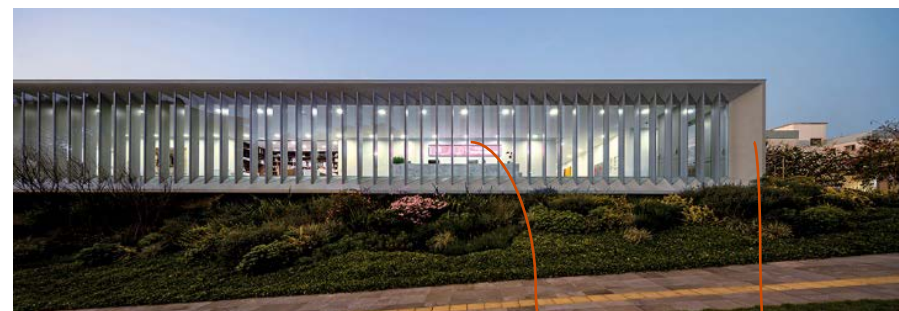
Figura 60: Fachada principal.
Fonte: ARCHDAILY, 2019.

Volume linear puro

Brises verticais

Concreto aparente

O edifício está localizado numa esquina no bairro de Três Figueiras, em Porto Alegre, é um volume que, a partir da rua, vê-se baixo e levemente destacado do solo, como um objeto que flutua em meio ao jardim, como pode se observar na figura 60 (ARCHDAILY, 2019).

A fachada principal, voltada a Sudeste, é praticamente cega, a única abertura é a da porta de entrada, acessível por uma rampa sinuosa que se eleva por sobre o jardim (figura 61). Já a fachada Sudoeste, em contraste, é mais leve e transparente, com brises verticais a controlar internamente a iluminação (figura 60).

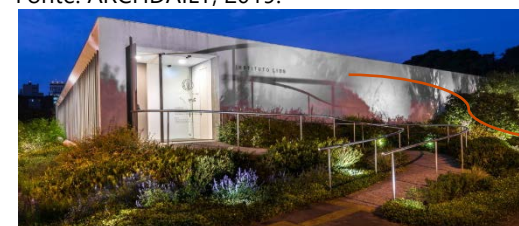
Figura 61: Área de acesso.
Fonte: ARCHDAILY, 2019.

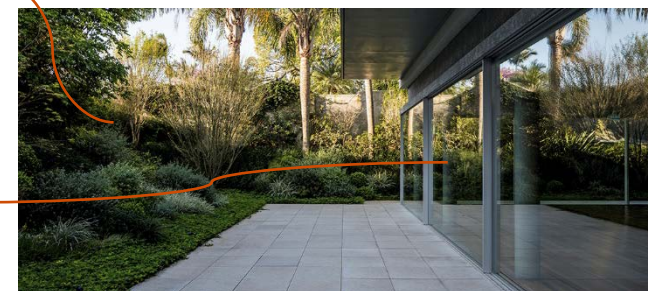
Ligação interno/externo

Figura 63: Relação interno/externo.
Fonte: ARCHDAILY, 2019.

Cada trecho desta galeria tem formas diferentes de abertura para o exterior, de acordo com a luz desejada e, que o uso determina (figuras 62 e 63) (ARCHDAILY, 2019).

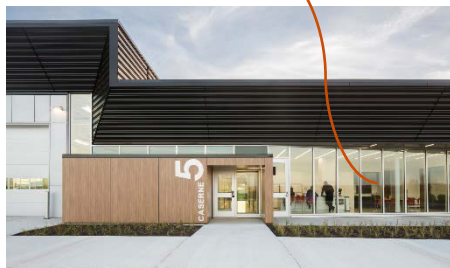
Figura 64: Diferença de alturas na fachada principal.
Fonte: ARCHDAILY, 2019.

O conceito desenvolvido pelos arquitetos começou com uma divisão das funções da estação, que pode ser vista pelas diferentes alturas do volume entre a garagem e os espaços habitáveis como nas figuras 64 e 65 (ARCHDAILY, 2019).

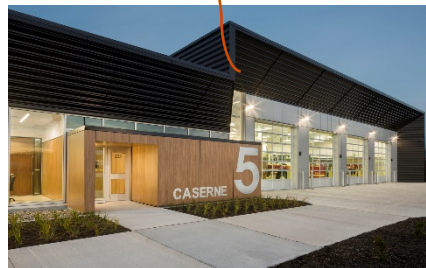
Diferença de alturas

Figura 65: Diferença de alturas na fachada principal.
Fonte: ARCHDAILY, 2019.

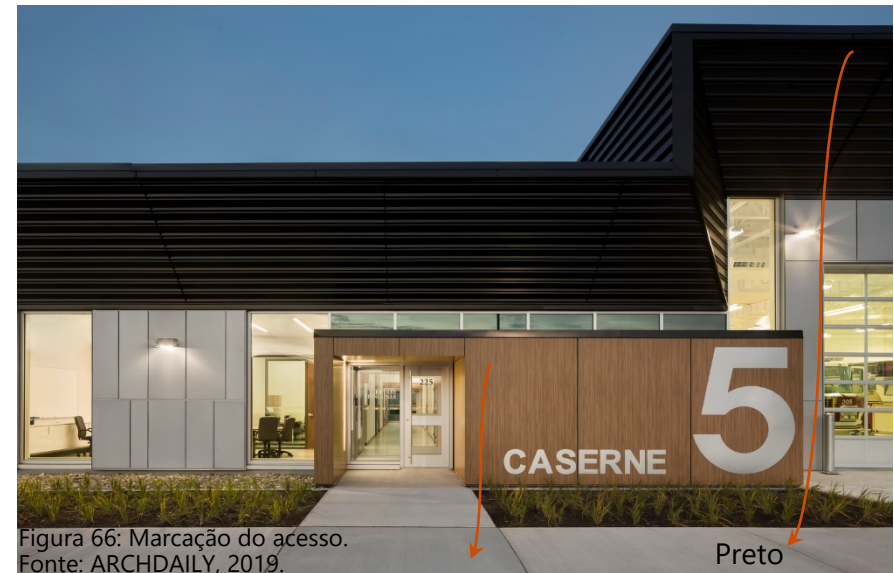
Figura 66: Marcação do acesso.
Fonte: ARCHDAILY, 2019.

Modulação das esquadrias

Madeira

O edifício é simples em sua forma e nos materiais utilizados, com revestimento de alumínio preto e superfícies de vidro. As entradas são marcadas por pequenas caixas de madeira (figuras 66 e 67) que continuam dentro da estação de bombeiros. Estas caixas são reduzidas em contraste com o resto do edifício para aproximá-lo da escala humana (ARCHDAILY, 2019).

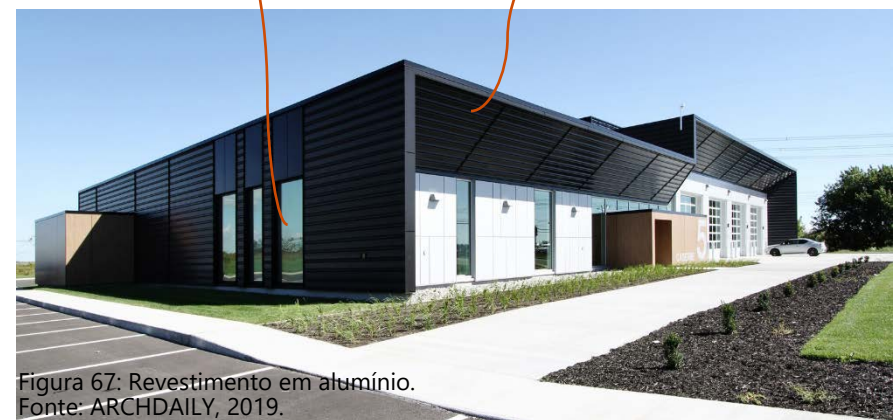
Volume linear

Figura 67: Revestimento em alumínio.
Fonte: ARCHDAILY, 2019.

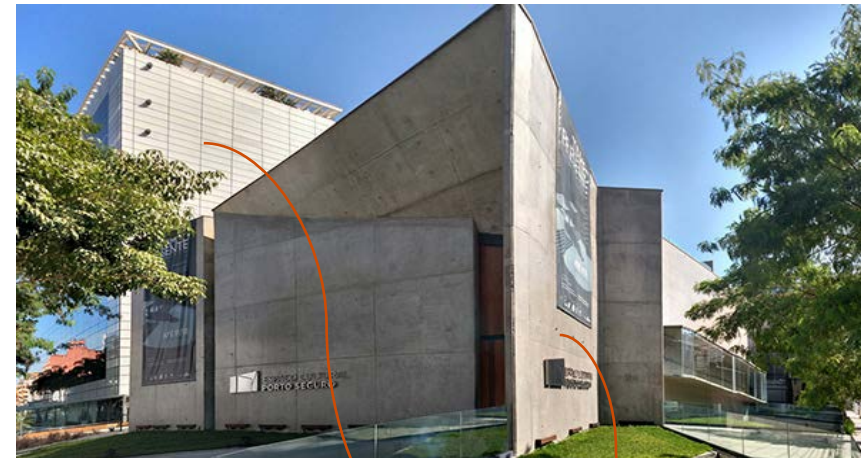
Figura 68: Fachada principal
Fonte: ARCHDAILY, 2019.

O uso do concreto foi essencial para atender a plasticidade que a Arquitetura pedia, pois, a capacidade de maleabilidade do material facilitou a construção das formas arrojadas do projeto como demonstrado na figura 68 (ARCHDAILY, 2019).

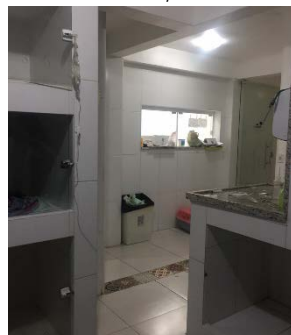
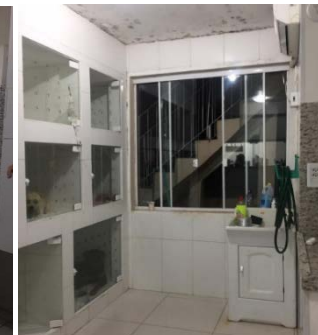
Figura 76: Internação.
Fonte: AUTORA, 2019.

Figura 77: Internação.
Fonte: AUTORA, 2019.

Possui capacidade para atendimento a trinta e cinco animais. Em sua estrutura há dois consultórios (figuras 71 e 72), um bloco cirúrgico (figura 73), sala de análises (figura 74), sala de exames laboratoriais (figura 75) e área de internação (figuras 76 e 77) com isolamento (figura 78).

Na área de internação, o fechamento das baias é em acrílico. As áreas de internação, laboratórios e cirurgia são revestidas com material lavável.

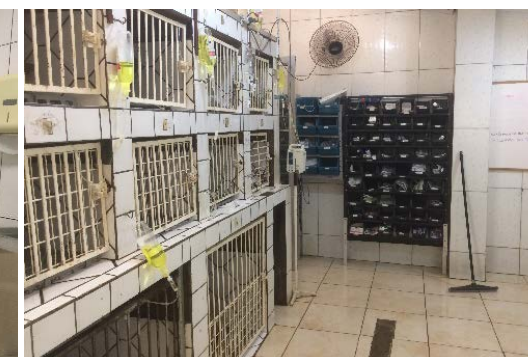
Figura 85: Internação.
Fonte: AUTORA, 2019.

O consultório de atendimento é equipado por mesa, cadeiras, lavatório e armários, conforme figura 84. A sala de internação é revestida com material lavável, e possui espaço com lavatório. As baias possuem fechamento em gradis e são revestidas também com material lavável (figura 85).

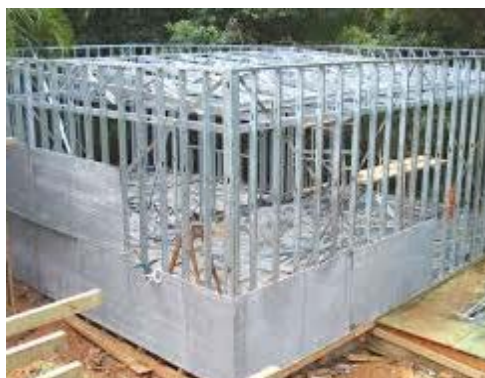
Figura 95: *Light steel frame* e placa cimentícia.
Fonte: IMBRALIT, 2019.

Estruturalmente, pretende-se utilizar materiais racionalizados de maneira que sua execução seja rápida e limpa, portanto o sistema construtivo adotado é a estrutura metálica leve, conhecida como *light steel frame* (figuras 95 e 96), garantindo sustentabilidade a partir da construção racionalizada com menor índice de desperdício, redução do peso da estrutura, melhor isolamento térmico e acústico e menor custo.

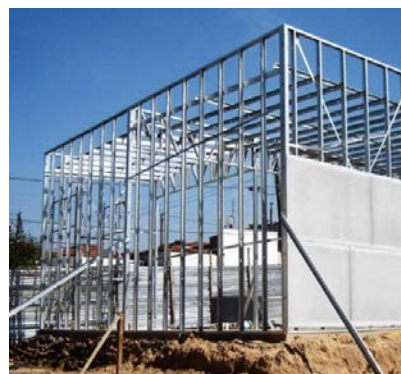
Figura 96: *Light steel frame*.
Fonte: IMBRALIT, 2019.

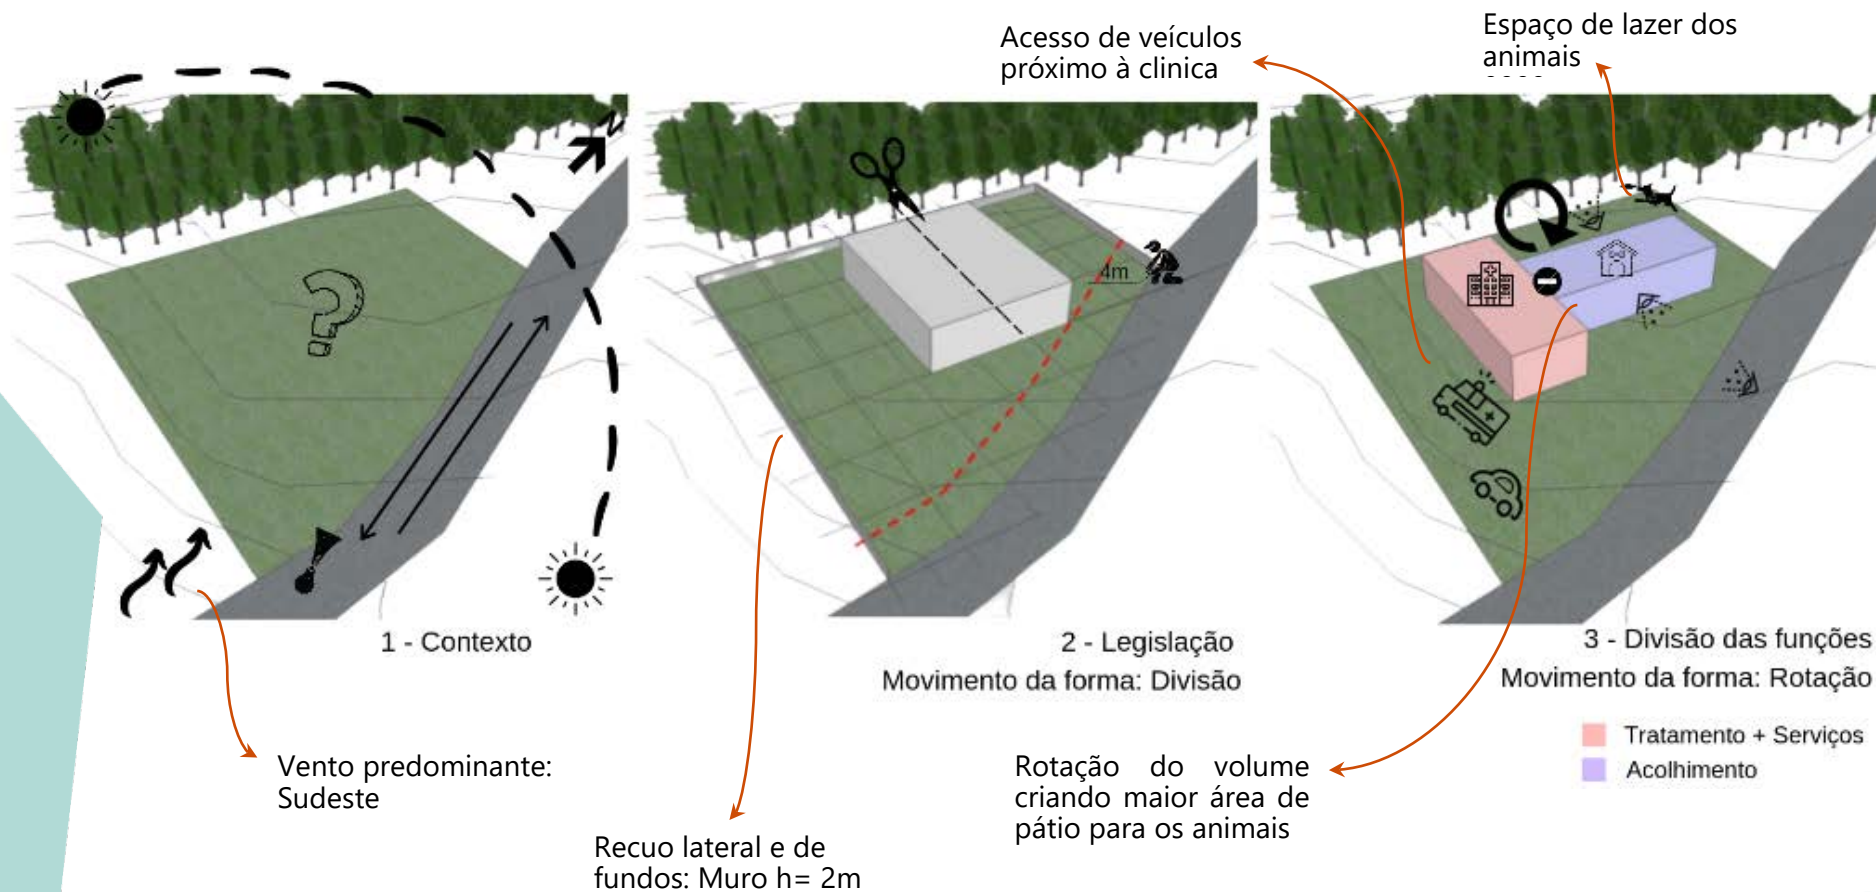
Com a divisão dos dois setores principais, foi efetuada uma subtração na área de ligação dos volumes, promovendo um eixo de circulação e acesso à edificação e às baias. Devido a demanda de área e a estética, o volume que abriga o setor de tratamento, foi mantido com mesma altura e área, o mesmo abrigará a clínica, o setor administrativo e o setor de serviços e infraestrutura, já o volume que abriga o setor de acolhimento foi reduzido em altura e teve aumento na sua profundidade, visando atender à sua demanda de serviços toda com acesso ao pátio e às baias.
