# RE IMAGINE

CENTRO DE ATIVIDADES CRIATIVAS:

UM RETROFIT EM NOVO HAMBURGO

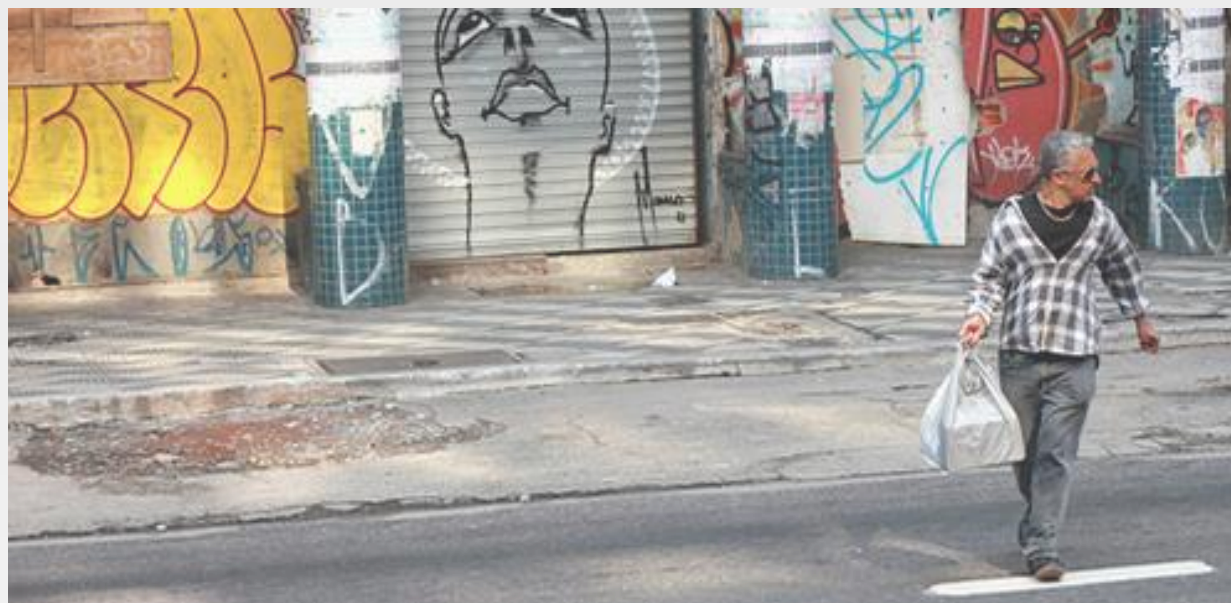
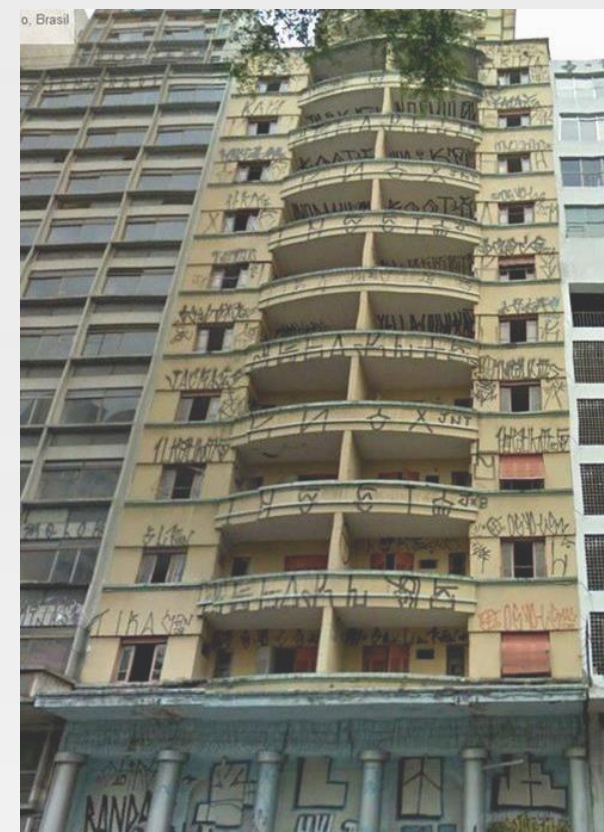
Fig. 04. Interação social com a edificação (BARBOSA, 2013).

Fig. 05. Edifício abandonado na Av. Ipiranga (BARBOSA, 2013).

apresenta exemplares de edificações em estado de degradação. Como mostram as figuras 04 e 05, o edifício nº 895 é um deles. (BARBOSA, 2013). Fachadas pixadas são expressões constantes nesses edifícios que necessitam de apropriação humana, e que no momento não cumprem com sua função social.

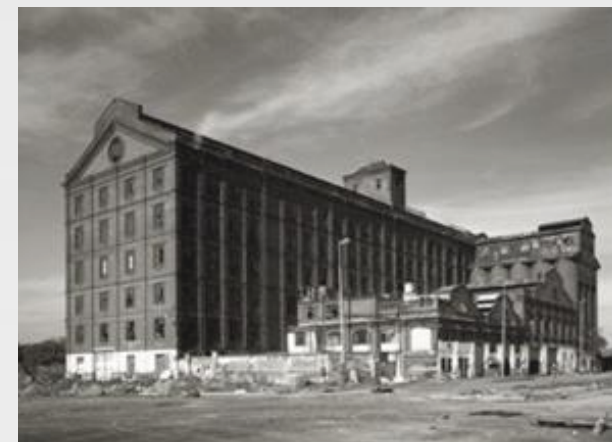
Fig. 05. Edifício antes da revitalização (CASTRO 2014).

A área portuária de Puerto Madero, em Buenos Aires, Argentina, é um exemplo de reutilização. O bairro passou pelo processo de *retrofit* de 1989 a 1996, onde a área, que se encontrava degradada, recebeu a readequação da infraestrutura urbana para comportar o que se tornou um grande complexo multifuncional de interesse turístico, comercial, residencial e cultural (VIEIRA et CASTROGIOVANNI, 2010, p.18). O plano compreendia a reabilitação das antigas docas do setor oeste, com a preservação dos edifícios com valor patrimonial e a construção no setor leste, com usos mistos (BRITTO, 2013). O exemplo da reabilitação de Puerto Madero na figura 05, é de um depósito de grãos abandonado nos anos 1990 que transformou-se, figura 06, no Hotel Faena (CASTRO, 2014).

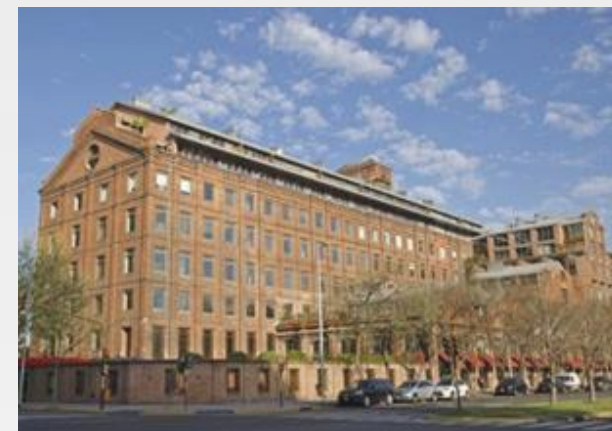
Fig. 06. Hotel Faena, novo uso da edificação (CASTRO, 2014).

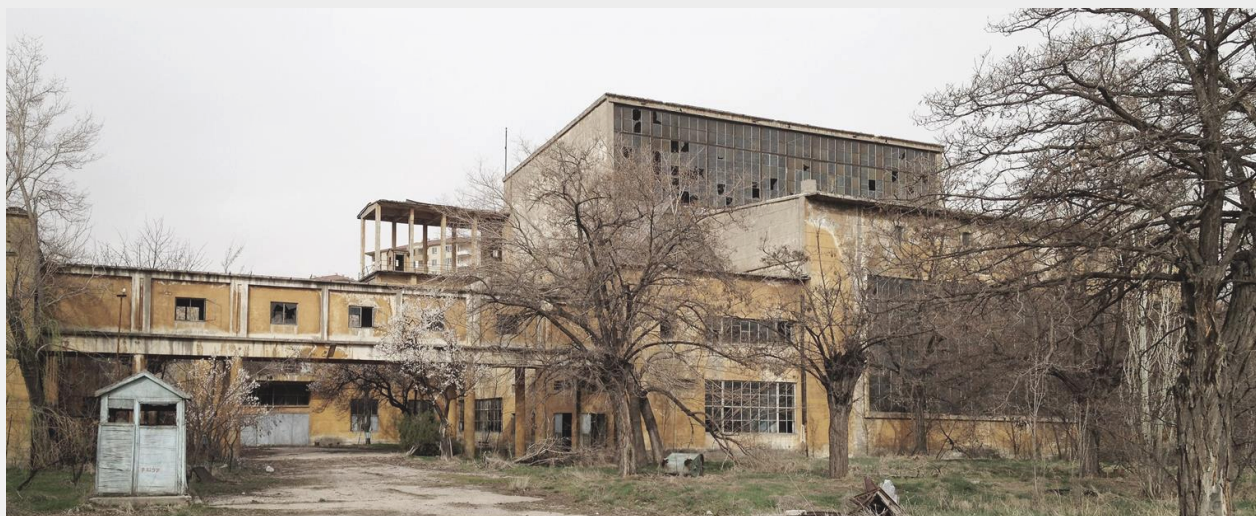
Fig. 08, Estado em que a edificação se encontrava antes do processo de Retrofit (EMRE AROLAT ARCHITECTS, 2019).

pertenciam a épocas diferentes para criar um todo arquitetônico coerente (EMRE AROLAT ARCHITECTS, 2016). As figuras 08 e 09 mostram o estado de conservação da edificação antes da intervenção.

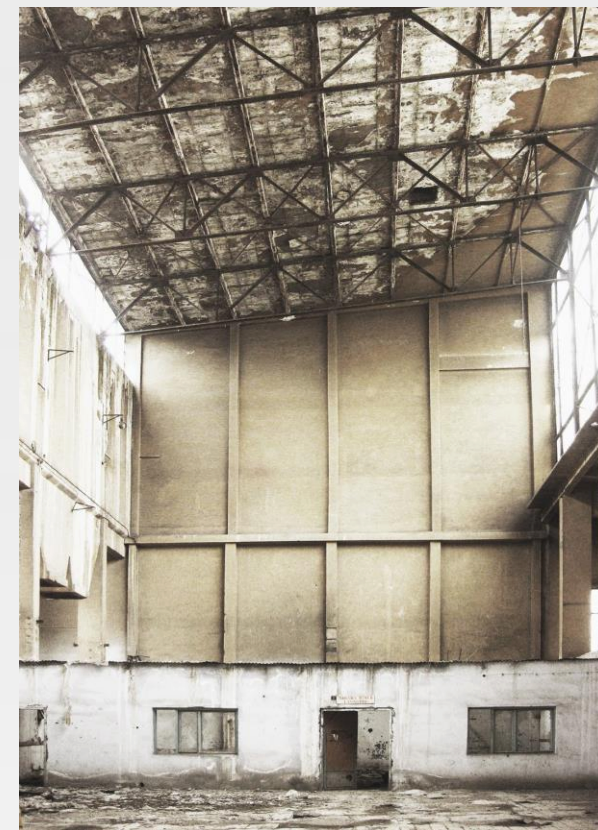
Fig. 09, Estado de degradação do interior da edificação (EMRE AROLAT ARCHITECTS, 2019).

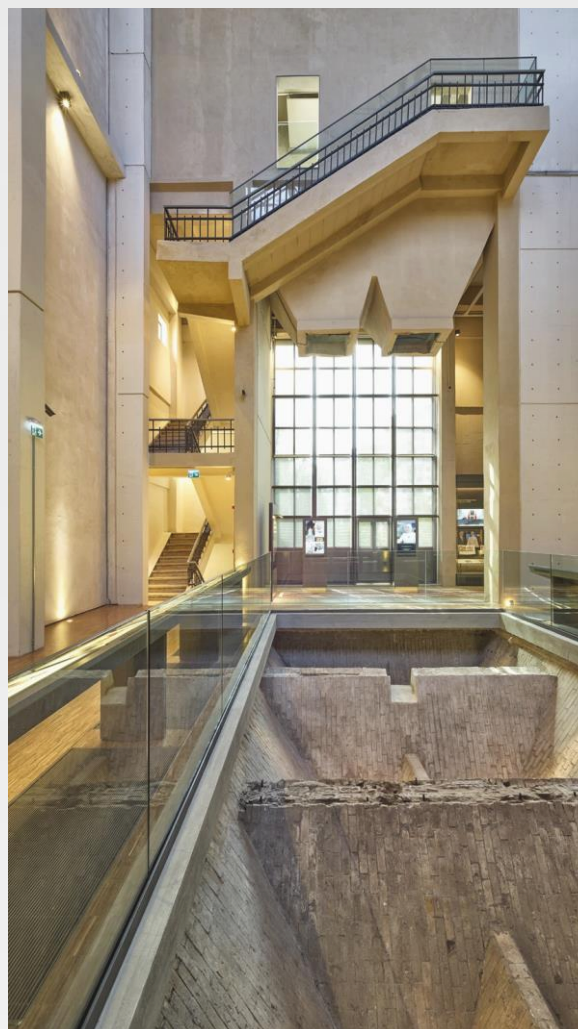
Fig. 10 Poço de cinzas encontrado durante a obra (EMRE AROLAT ARCHITECTS, 2019).

No resultado final da intervenção, ainda podemos perceber a antiga função e forma do espaço, figura 10, porém, ela atende todas as necessidades tecnológicas da atualidade, figuras 11 e 12.

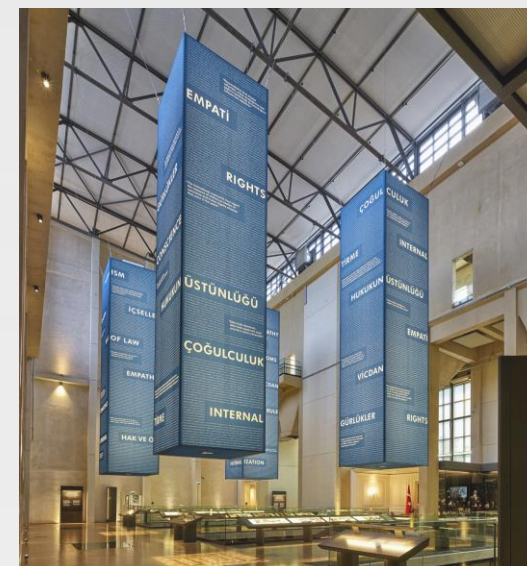
Fig. 11, Interior com novo uso (EMRE AROLAT ARCHITECTS, 2019).

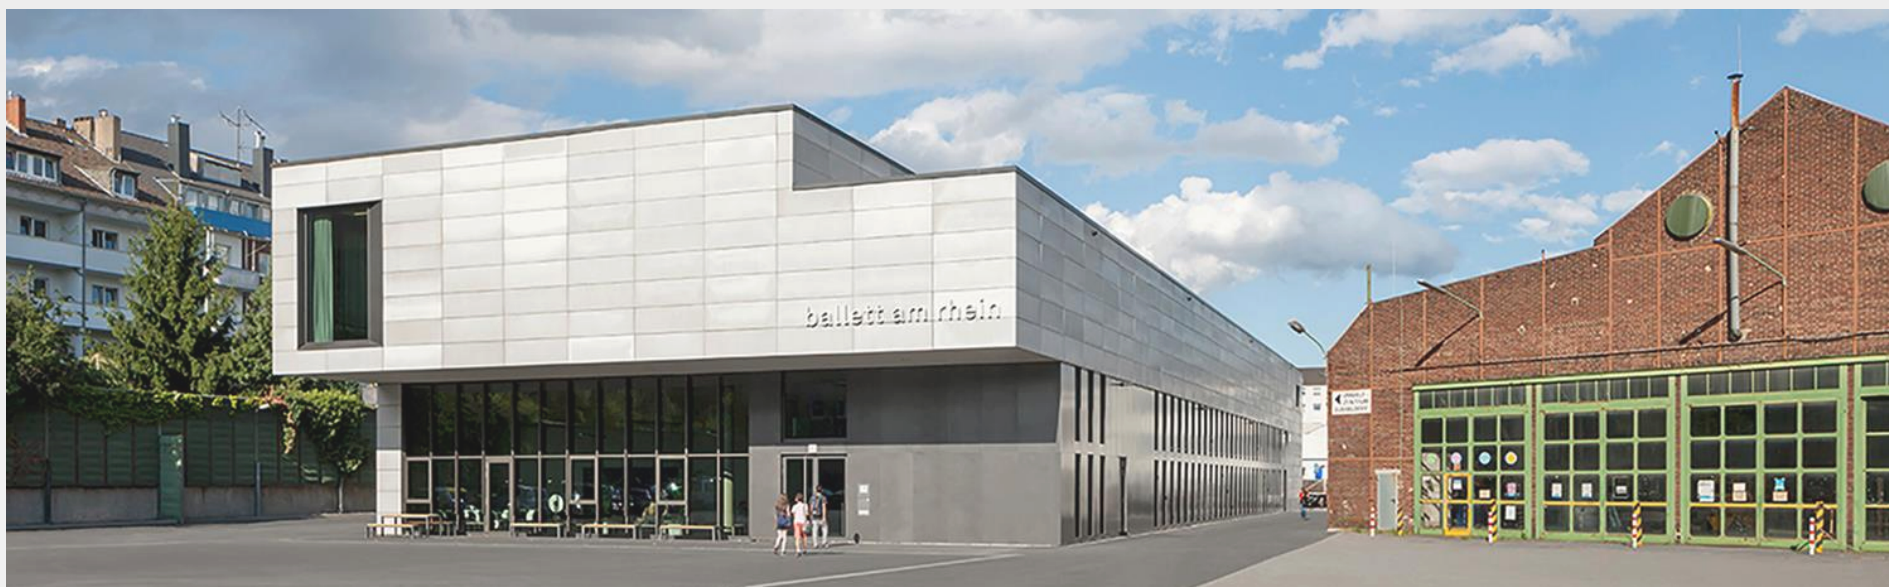
Fig. 13: Ballet am Rhein, edificação construída ao lado do antigo depósito. Relação de altura e materialidade industrial (GMP ARCHITEKTEN, 2019).

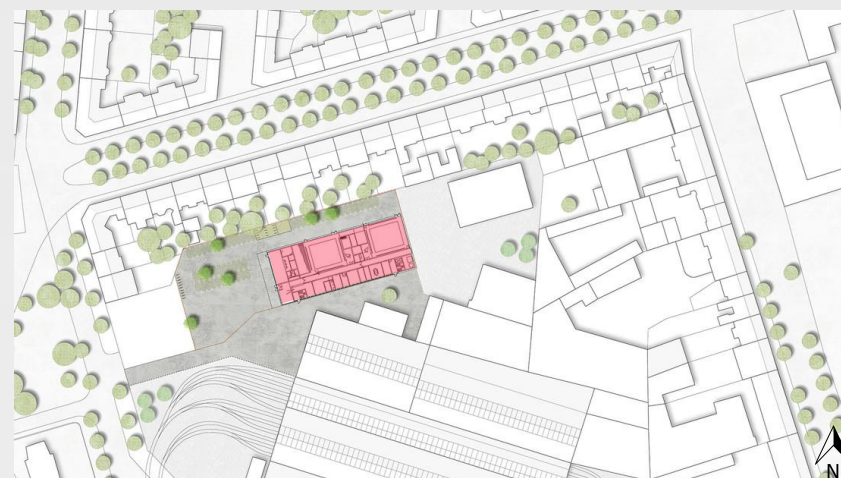
Fig. 14: Implantação (GMP ARCHITEKTEN, 2019).

O volume do edifício é uma barra retangular que segue o alinhamento do quarteirão e dos edifícios residenciais, conforme a imagem 14 de implantação, diferente da edificação pré-existente ao lado, pertencente ao sítio histórico industrial, pavilhão este de mais de 12 mil metros quadrados, que hoje funciona como Centro cultural Betriebshof am Steinberg, que se encontra em diagonal no quarteirão. A edificação nova respeita a altura do pavilhão histórico, trazendo o equilíbrio e o respeito ao entorno consolidado.

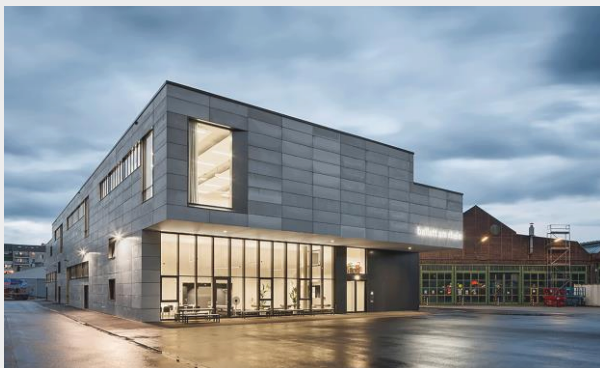
Fig. 16: Materialidade da fachada (GMP ARCHITEKTEN, 2019).

O foyer de pé-direito duplo é revestido com vidros. Esta superfície transparente contrasta com o resto do exterior do edifício, que é revestido em painéis de concreto pré-fabricados montados nas fachadas criando uma parede independente, como uma cortina, de textura ímpar e que representa esteticamente a técnica de instalação, conforme a figura 16.

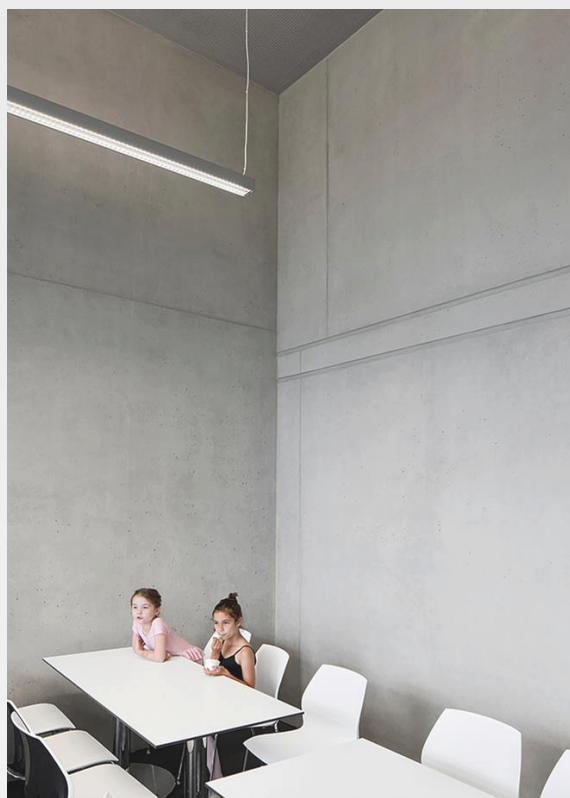
Fig. 17: Cores e materiais (GMP ARCHITEKTEN, 2019).

suaves e naturais, com a exposição do material com sua característica natural, como o concreto aparente. A paleta minimalista é aplicada em todo o edifício, incluindo em salas de prática com paredes devidamente espelhadas (Fig. 17).

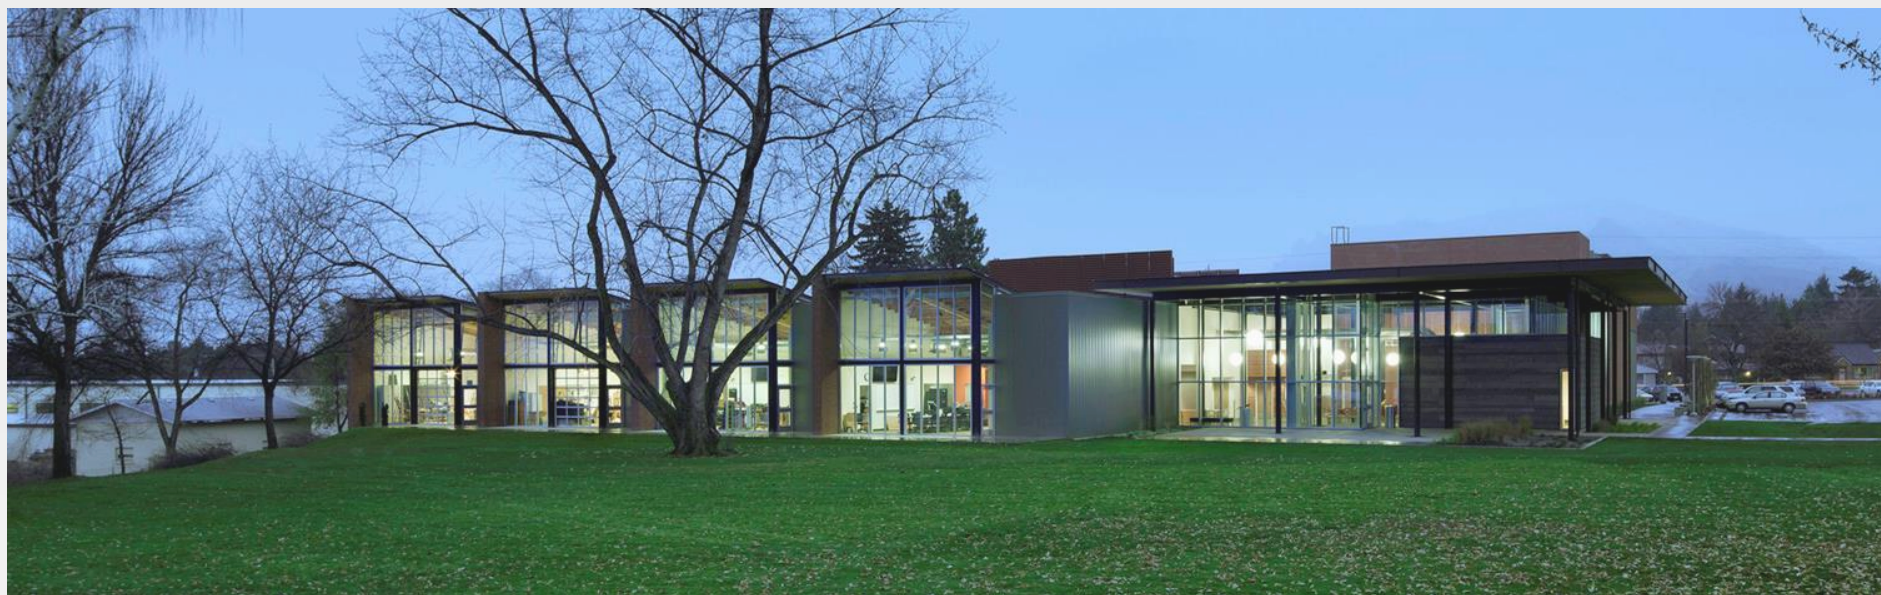
Fig. 26: Centro de Música e Artes (INTEGRUS ARCHITECTURE, 2019).

musicais. O MAC (*Music and Art Center*) está organizado em duas alas distintas - Música ao sul e Arte ao norte. Como conexão entre os dois programas, conta com uma área de galeria/lobby estudantil compartilhada funcionando como transição importante, que une as alas e se torna o ponto de encontro oficial do edifício (INTEGRUS ARCHITECTURE, 2019).

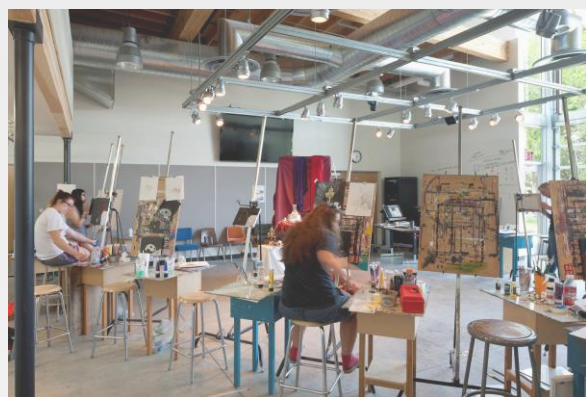
Fig. 29: Ateliê de Pintura (INTEGRUS ARCHITECTURE, 2019).

Tendo em vista a necessidade de luz natural na ala de arte, a luz norte é trazida para os estúdios, utilizando grandes janelas de pé direito duplo (Fig. 29). O posicionamento adequado das janelas proporciona uma iluminação natural, essencial para os estúdios, minimizando as cargas de resfriamento de verão.

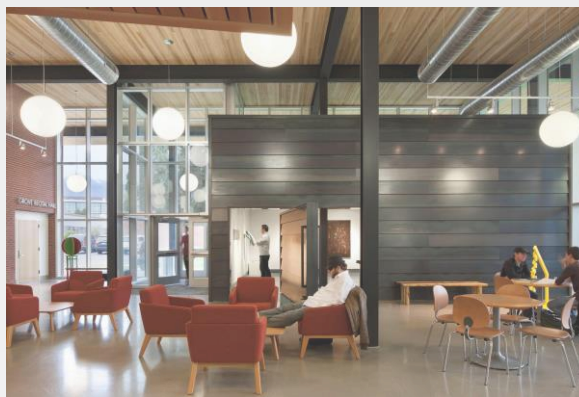
Fig. 30: Conexão / Lobby (INTEGRUS ARCHITECTURE, 2019).

Mesmo que cada função possua materiais específicos que atendam suas necessidades, o projeto traz materiais contemporâneos e busca manter suas características originais, como a madeira natural no forro, tijolos aparentes, piso de concreto polido e instalações com inserts metálicos aparentes (Fig. 30). Esta linguagem de materialidade adotada no projeto, impacta positivamente na relação de originalidade das formas que seguem a sua função, aspecto que é admirável como intenção projetual, e se adequa facilmente em projetos de *retrofit*.

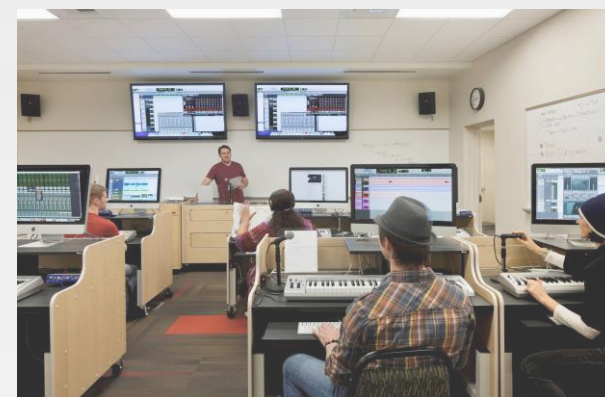
Fig. 31: Estúdio de Música (INTEGRUS ARCHITECTURE, 2019).

A solução adotada foi separar, em duas alas diferentes os dois centros, além de utilizar materiais e elementos com resistência acústica, como as grandes portas que selam a galeria de arte. Nota-se que o interior da sala de música, por sua função acústica, possui materiais e revestimentos com maior espessura, tornando o ambiente fechado, com poucas fenestrações (Fig. 31). Diferente do ambiente de arte, que necessita de luz natural, tornando-os distintos, de acordo com

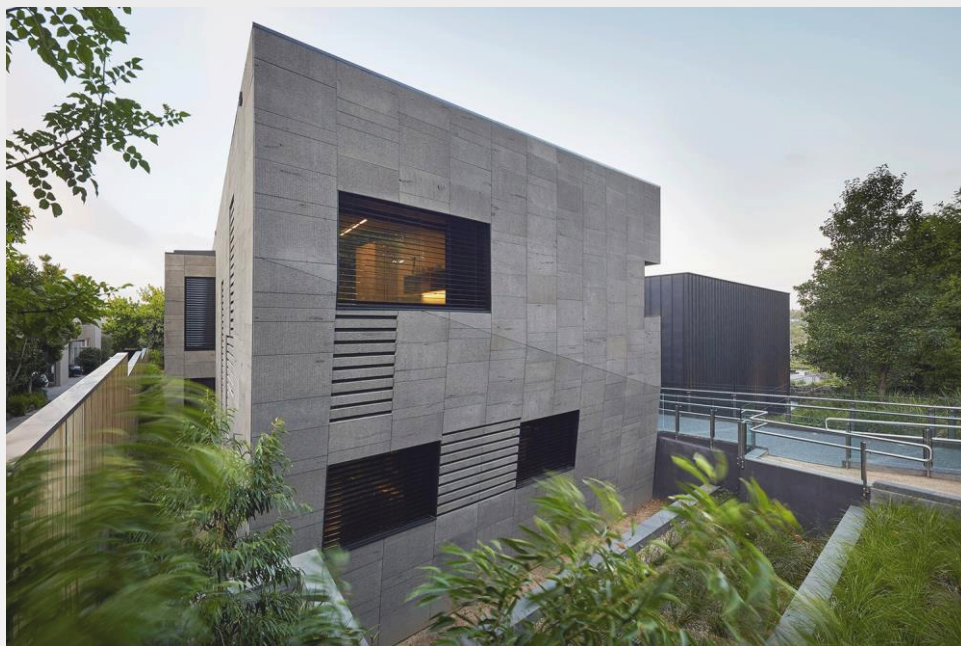
Fig. 32: Centro De Música Victor McMahon (BALDASSO CORTESE ARCHITECTS, 2019). Fig. 33: Detalhe da fachada – Placas de zinco (BALDASSO CORTESE ARCHITECTS, 2019).

O projeto do escritório australiano Baldasso Cortese, para o Centro de Música Victor McMahon, será analisado como referência análoga e de materialidade para a elaboração de espaços que atendam os requisitos físicos e acústicos para a prática de atividades musicais. O Centro de Música se tornou uma extensão da Faculdade St. Kevin na Austrália (Fig. 32).

A expressão arquitetônica externa consiste de uma paleta robusta de materiais (Fig. 33), com placas de zinco correspondendo ao ginásio esportivo da faculdade que está ao lado, e também, seguindo referências do patrimônio arquitetônico do Monastério de St. Kevin na Irlanda, com sua construção em granito e pequenas janelas em fenda. As aberturas são

construídas de lâminas triplas de vidro, conferindo alta performance acústica e térmica. Através do uso de materiais consistentes, o centro de música se integra na composição dos edifícios da faculdade, que formam a fachada principal, junto à rodovia Lansell (BALDASSO CORTESE ARCHITECTS, 2019).

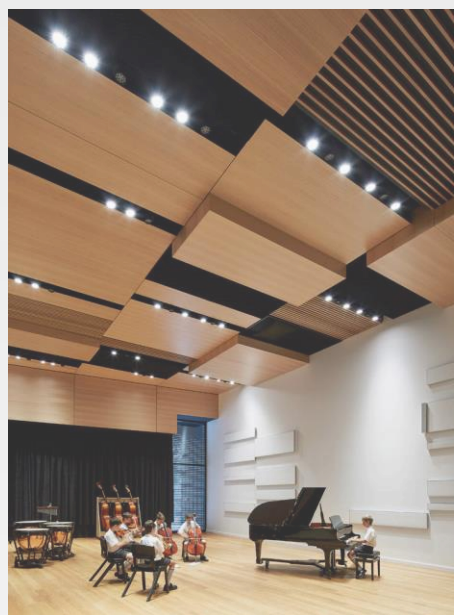
Fig. 35 e 36: Interiores revestidos com madeira clara e preto (BC ARCHITECTS, 2019).

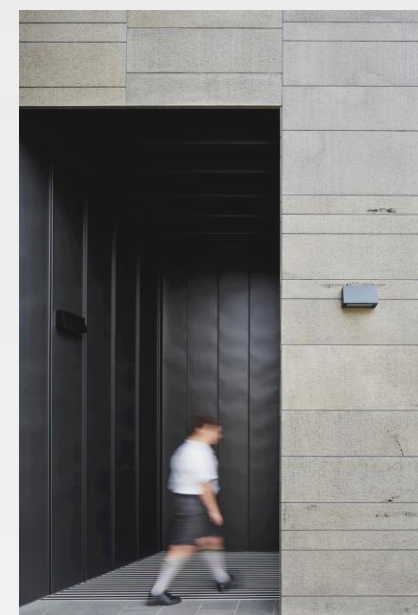
Fig. 37: Exterior materiais (BC ARCHITECTS 2019)

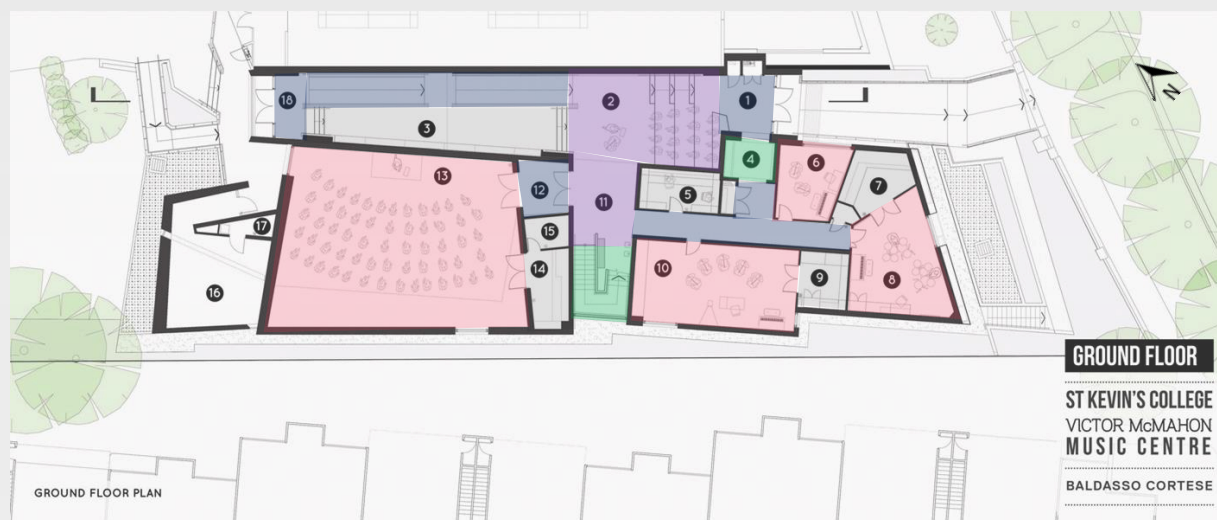
Em planta baixa é possível verificar a falta de paralelismo nas paredes internas da edificação. O projeto trouxe esta estratégia que faz com que a propagação sonora seja eficaz, com o rebatimento das ondas sonoras. Esta solução, além da materialidade fazem com que o espaço possua excelência acústica desejada para a prática musical.

Fig. 38: Planta Baixa do Térreo (BALDASSO CORTESE ARCHITECTS, 2019).

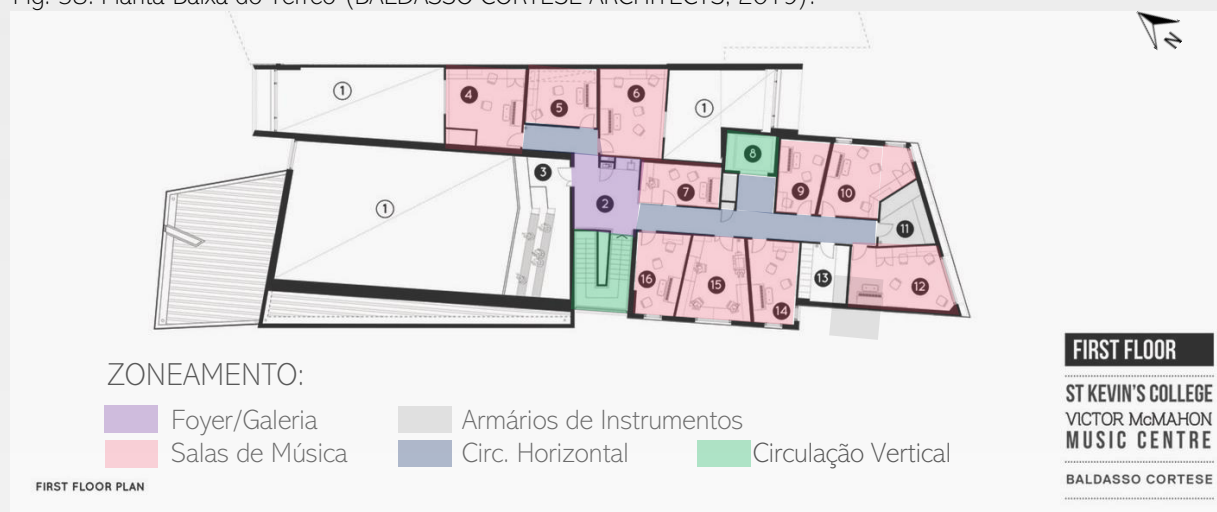
Fig. 39: Planta Baixa do Pavimento Superior (BALDASSO CORTESE ARCHITECTS, 2019).

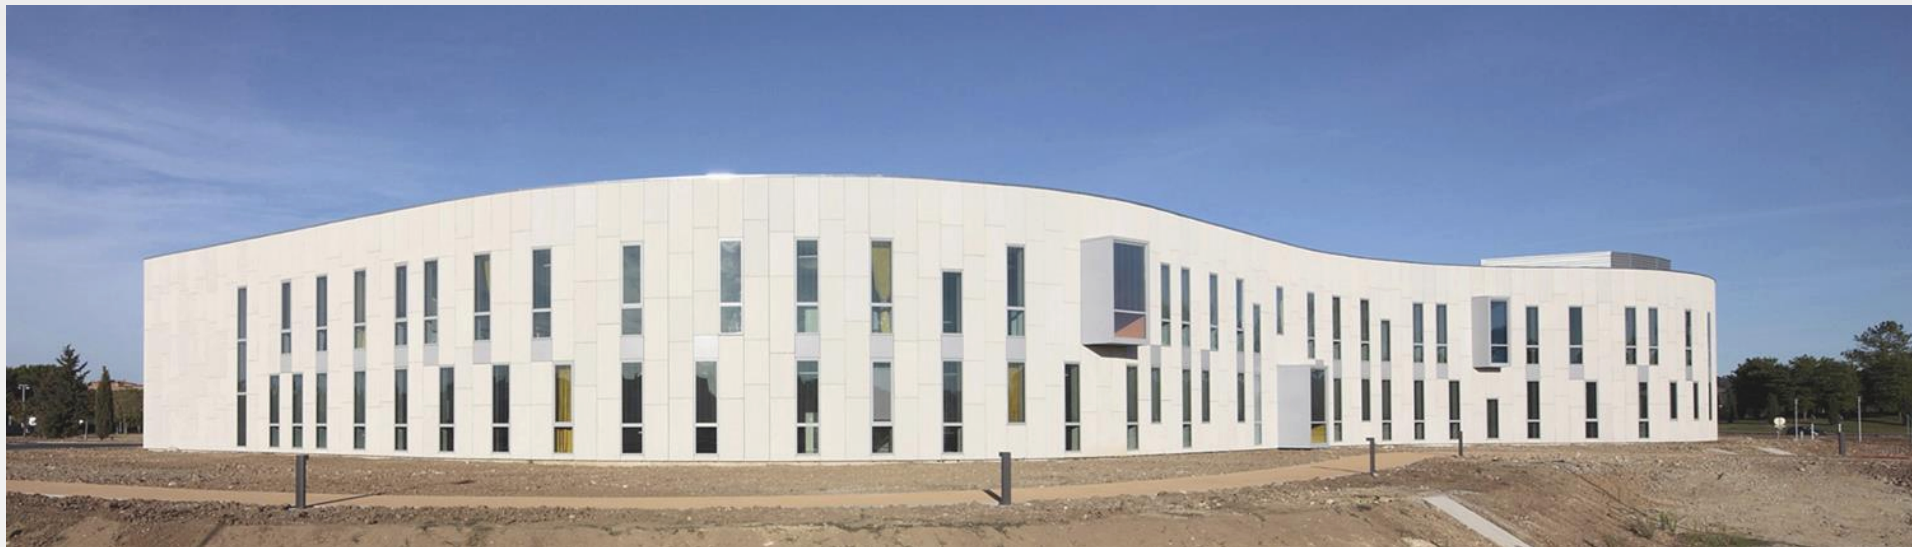
Fig. 40: Escola de Arte de Carcassonne (JACQUES RIPALT ARCHITECTURE, 2019).

A fachada externa do edifício possui uma textura suave, composta por placas cimentícias brancas e esquadrias metálicas. A materialidade se torna coadjuvante às formas curvilíneas do edifício, que se destacam e remetem à atividade exercida na edificação, dança, música e arte, em suas expressões de movimento.

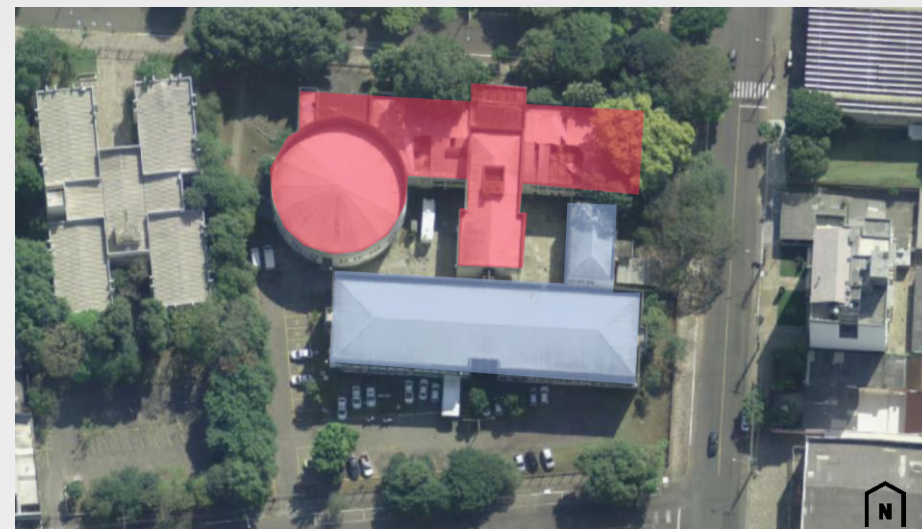
Fig. 60: Ocupação do edifício. Ortofoto SigNH, modificado pela autora (2019).

A edificação foi construída em 1983, possui habite-se no mesmo ano e foi considerada de alto padrão, conforme consulta ao lote no site SIGNH. Atualmente, parte da sua área está desocupada e em estado de degradação, conforme será apresentado nesta pesquisa. A edificação em estudo abrigou o Foro de Novo Hamburgo, que se mudou em 2004 para sua nova sede na rua Dr. Bayard Toledo Mércio, no bairro Rondônia. A edificação, desde então, tem parte ocupada pela Guarda Municipal, e outra desocupada, conforme representado na figura 60.

ÁREA  
DESOCUPADA

ÁREA OCUPADA  
PELA GUARDA  
MUNICIPAL

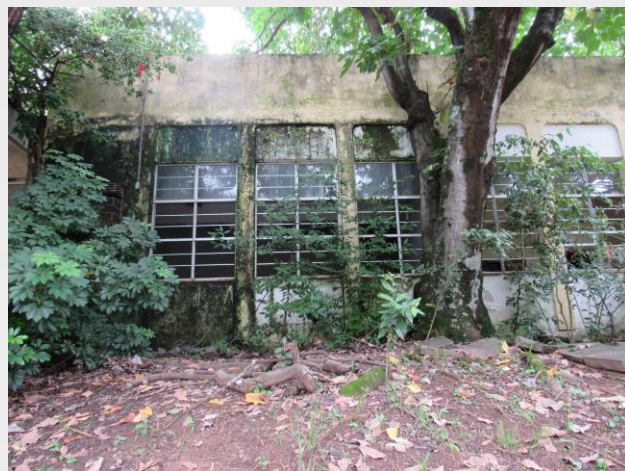
Fig. 66: Fachada Rua 3 de outubro (ARQUIVO PESSOAL, 2019).

As fachadas apresentam áreas de sujeira e mofo, diretamente relacionadas ao escoamento da água (Fig. 67). A edificação possui diversas árvores de pequeno, médio e grande porte bem próximas a ela. Estas áreas de sombreamento constante estão mais deterioradas em relação ao mofo e a umidade (Fig. 66). Na laje de cobertura do acesso principal, a tinta possui bolhas e descascamento (Fig. 68), com muita umidade, indicando o encharcamento da laje. Nos fundos da edificação, existe o deslocamento do reboco (Fig. 69).

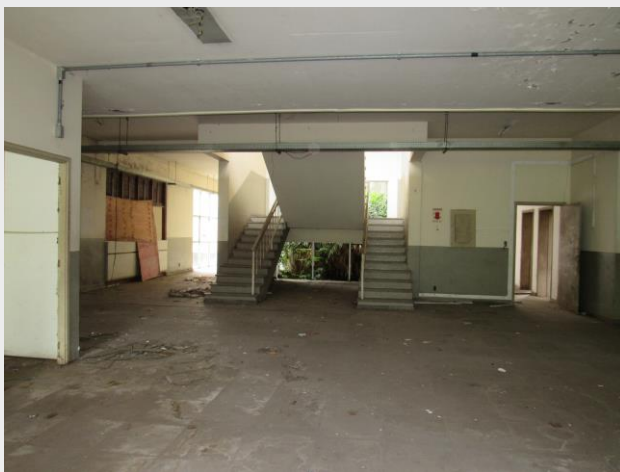
Fig. 70: Foyer entrada principal (ARQUIVO PESSOAL, 2019).

Ao adentrar na edificação, nos dois acessos principais junto à Rua 3 de Outubro, existe um amplo foyer, para cada entrada, um antecede o auditório (Fig. 73) e outro, diretamente as demais salas da edificação (Fig. 70). Ambos são interligados por corredores.

O piso destes ambientes é de pedra basalto e possui desníveis. O forro é rebocado e pintado. A laje de forro encontra-se encharcada em diversos pontos, com goteiras, a tinta possui bolhas e em muitos locais está descascada. É possível verificar que foram feitas instalações elétricas sobrepostas, posteriores à obra original. Nas paredes a tinta está com uma melhor conservação, por não estar diretamente exposta às infiltrações, porém existem fissuras em alguns pontos.

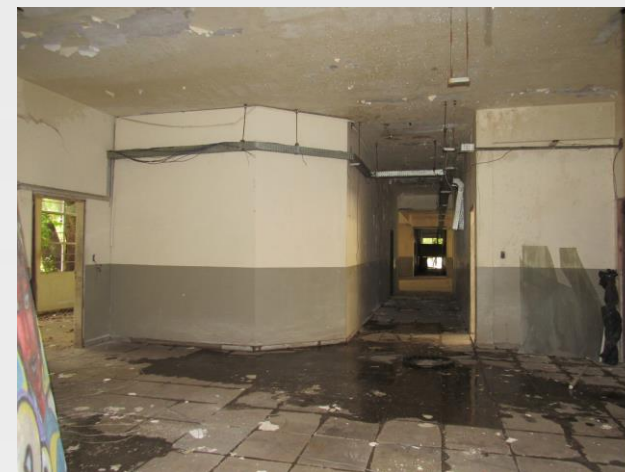
Fig. 72: Circulação com grande área de infiltração (ARQUIVO PESSOAL, 2019).

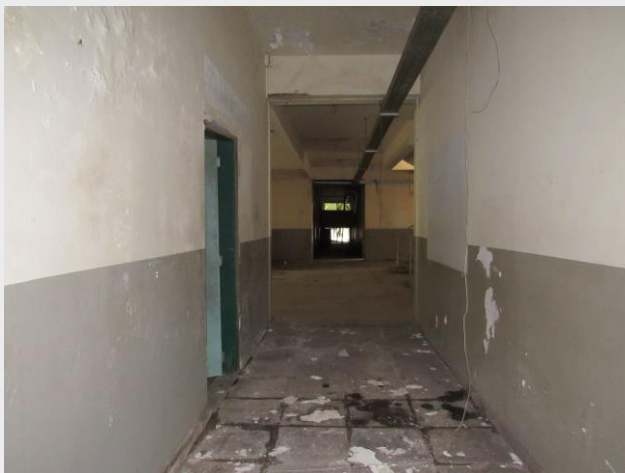
Fig. 74: Corredor que corta o eixo da edificação (ARQUIVO PESSOAL, 2019).

Os corredores possuem piso de pedra basalto, com desníveis perceptíveis em alguns lugares. Existem pontos de circulação bem iluminados e com ventilação cruzada. No centro, existe um Jardim de inverno com vegetação (Fig. 76). Nas paredes dos corredores é possível verificar bolhas e descascamento na tinta (Fig. 74).

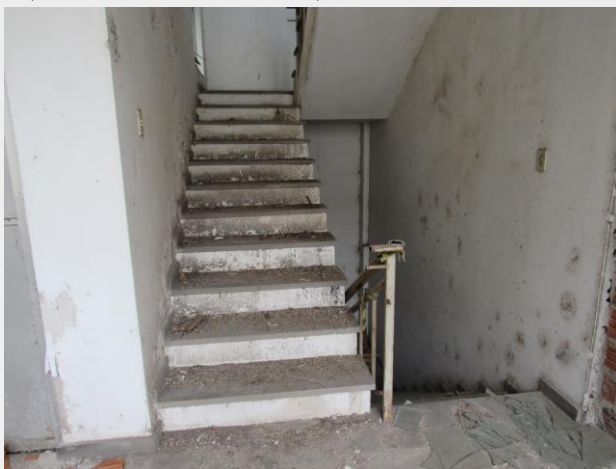
Fig. 75: Escada secundária. Conecta todos os pavimentos (ARQUIVO PESSOAL, 2019).

A escada principal ao segundo pavimento possui bom estado de conservação. O corrimão encontra-se enferrujado, em geral apresenta sujeira. As escadas secundárias estão sem corrimão e possuem bastante mofo e sujeira. Em vários pontos da edificação existem acúmulos de poeira e terra que ocasionam o crescimento de pequenas plantas, além de colônias de mofo. Nestes ambientes é possível verificar a falta de luminárias e lâmpadas.

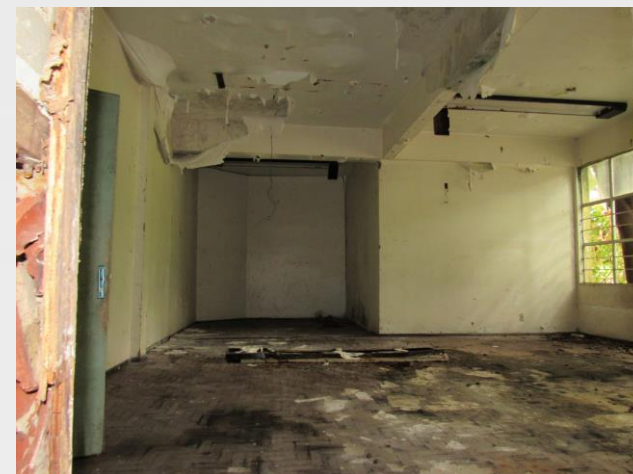
Fig. 80: Sala com descascamento do forro (ARQUIVO PESSOAL, 2019).

As salas possuem piso parquet. O piso possui diversos pontos com desnível. A ação das goteiras provocou o apodrecimento de muitas das placas de madeira. A madeira possui cupim e diversas placas soltas. No térreo o forro das salas está encharcado em diversos locais. Na figura 80 a tinta do forro se descola de maneira quase única, como uma lona. Na foto 23 o forro e a parede estão tomados quase por completo por mofo, sinais de uma longa exposição à infiltrações.

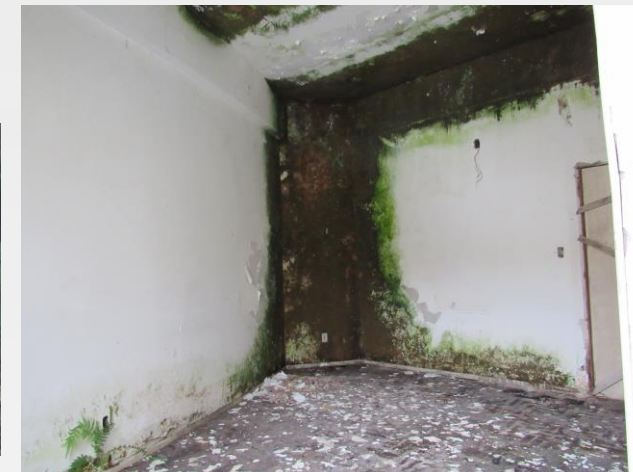
Fig. 81: Sala com mofo (ARQUIVO PESSOAL, 2019).

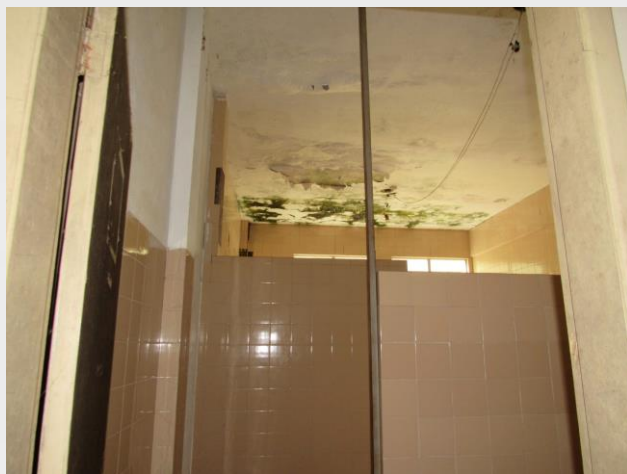
Fig. 83: Banheiro, teto com mofo (ARQUIVO PESSOAL, 2019).

Assim como o restante da edificação, os banheiros possuem infiltração no forro. Eles demonstram características da época de construção, com azulejos pequenos em todas as paredes. No térreo existem 2 conjuntos de banheiros com separação por sexo. Um conjunto atende ao auditório e outro conjunto as demais áreas do edifício. Em um banheiro, como não possuía nenhuma face com a parte exterior do edifício, foi executada uma claraboia, atendendo assim aos requisitos de iluminação e ventilação natural. Todas as divisões entre sanitários são de alvenaria. Os lavatórios são embutidos em pedras de granito.

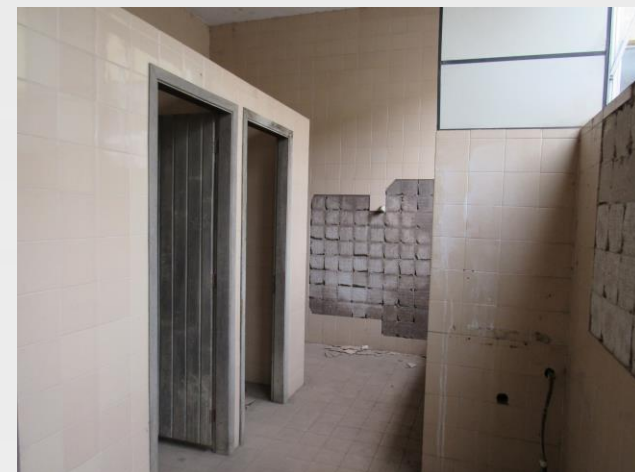
Fig. 85: Desplacamento de azulejos (ARQUIVO PESSOAL, 2019).

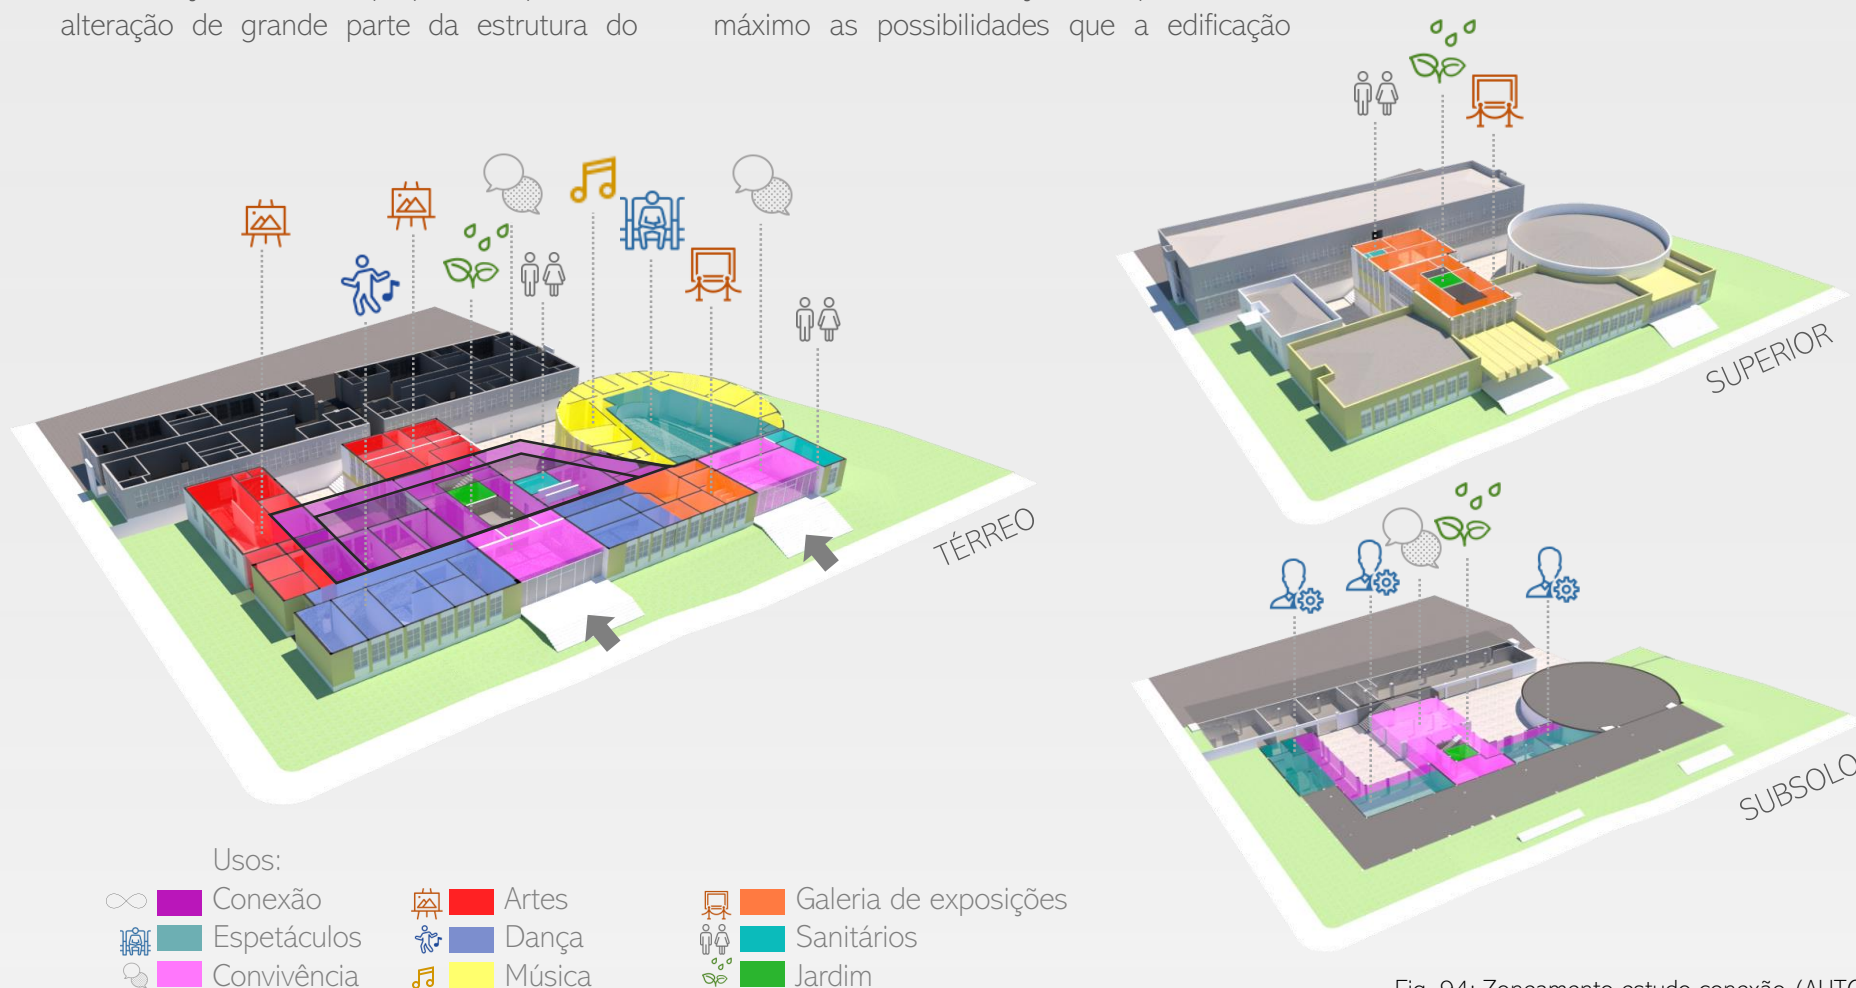
Fig. 94: Zoneamento estudo conexão (AUTORA 2019).

edifício, onde alguns pilares causam divergências no interior das salas de dança, o que dificulta a realização das atividades. Tendo em vista a intenção de aproveitar ao máximo as possibilidades que a edificação

oferece por já ser um espaço com potencial, esta proposta foi descartada, mas os aspectos positivos foram relevantes para a volumetria final.
