UNIVERSIDADE FEEVALE  
INSTITUTO DE CIÊNCIAS EXATAS E TECNOLÓGICAS

**REQUALIFICAÇÃO DO SALÃO HOLLER  
PARA GASTRONOMIA E LAZER**

Pesquisa de Trabalho de Conclusão de  
aCurso apresentado como requisito parcial  
à obtenção do grau de Bacharel em  
Arquitetura e Urbanismo pela Universidade  
Feevale.

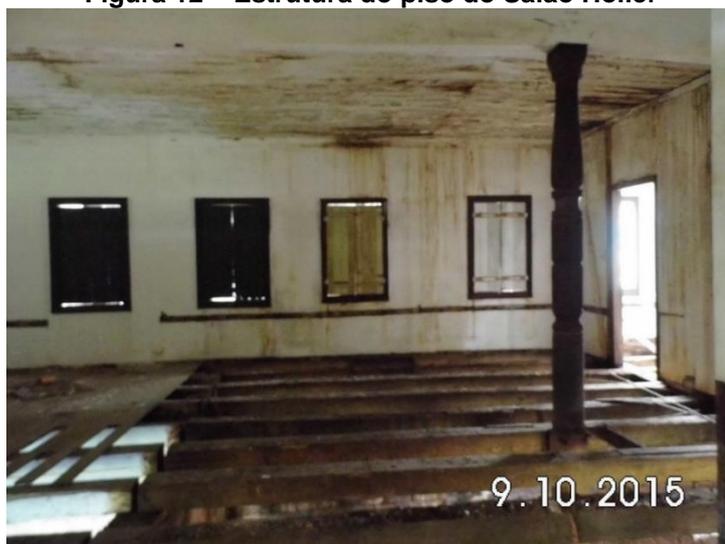
**Figura 12 – Estrutura do piso do Salão Holler**

A edificação apresenta bom estado de conservação na sua estrutura, executada com grandes toras de madeira maciça no piso (Figura 12) e paredes espessas construídas com a técnica enxaimel. No porão, as paredes são construídas com pedra de arenito.

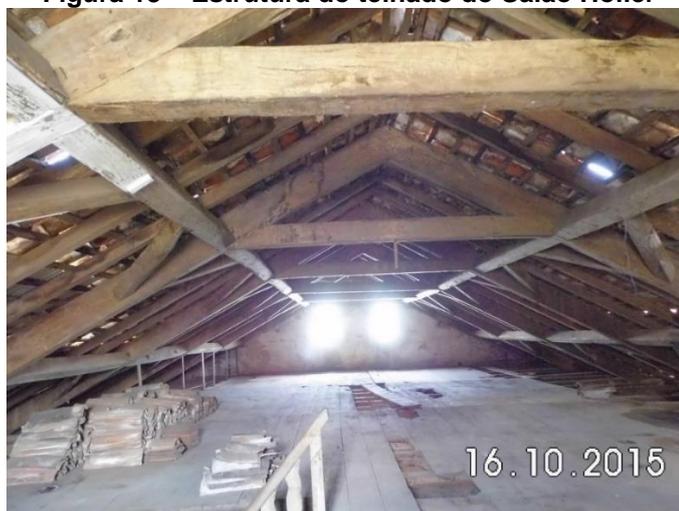
**Figura 13 – Estrutura do telhado do Salão Holler**

O telhado (Figura 13) também apresenta bom estado de conservação, todo feito com madeira maciça, necessita de reparos e recolocação de algumas telhas que foram tiradas durante as ações de desmanche da edificação.

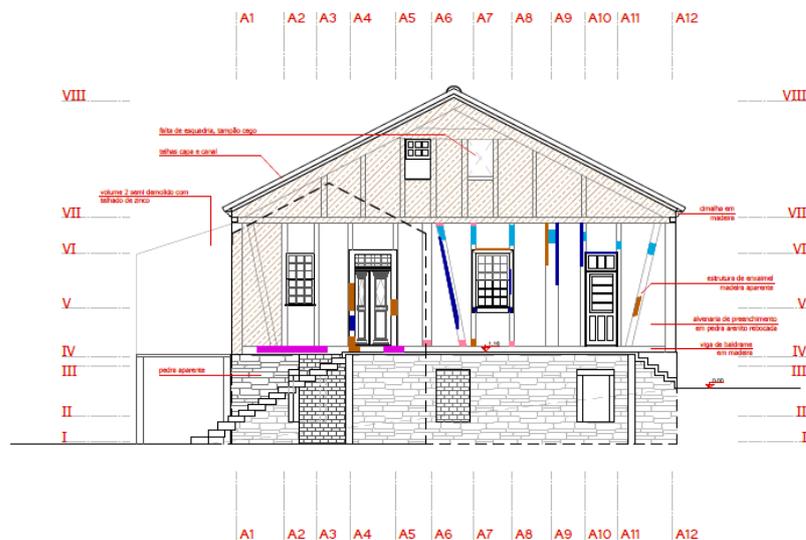
Figura 14: Levantamento de danos – fachada norte

FACHADA A1 (VIII) A12 (I)  
ENTRADA LATERAL NORTE  
ESCALA 1:75

O levantamento de danos realizado pela equipe do escritório WO Projeto, Arquitetura e Restauração, demonstra a situação de cada uma das fachadas, apresentado as danificações causadas pelo influência do tempo, clima da região e depredação causado pelo homem (Figuras 14, 15, 16 e 17).

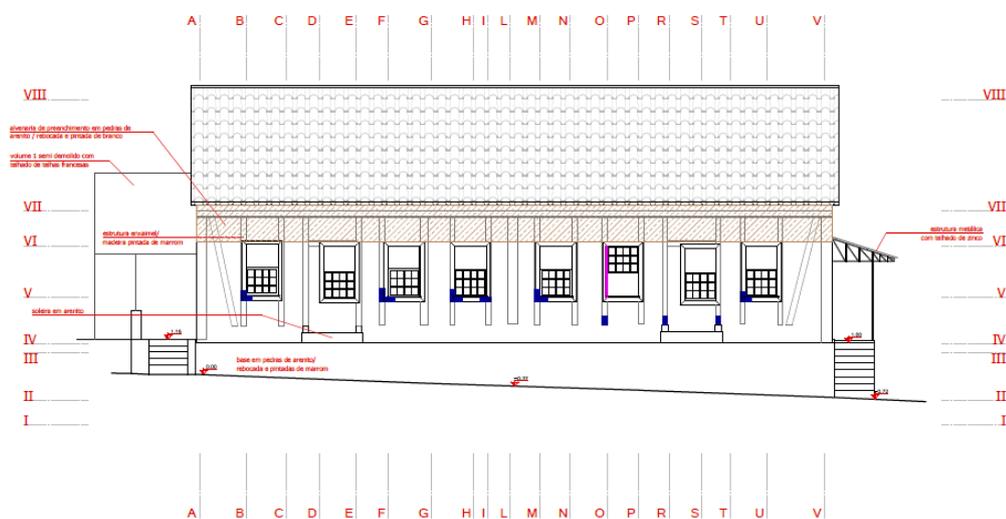
Figura 15: Levantamento de danos – fachada oeste

FACHADA A (VIII) V (I)  
FRENTE OESTE PARA A AV. PRESIDENTE LUCENA  
ESCALA 1:75

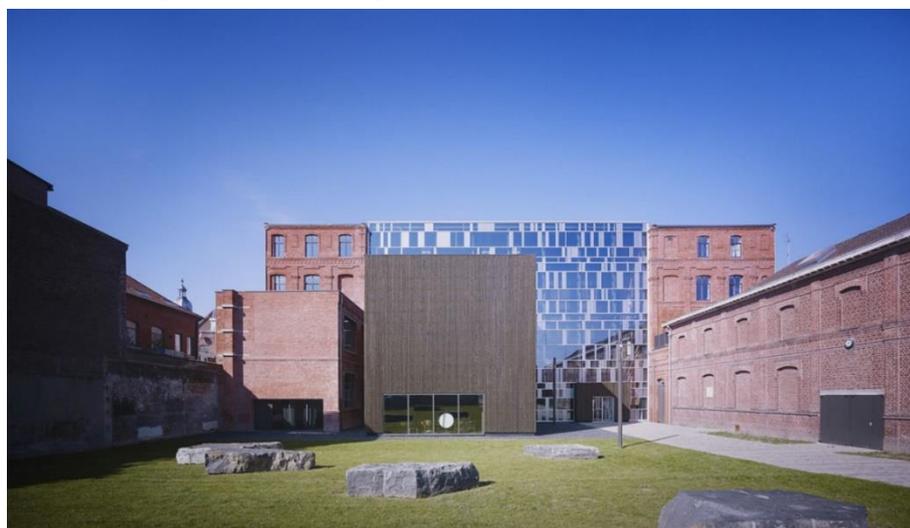
**Figura 18 – Diferença de materialidade nas fachadas**

Localizado na França, no bairro de Roubaix e com área de 3.600m<sup>2</sup>, o projeto de 2013, de autoria dos arquitetos da Zigzag Architecture, o Museu da Academia de Música Roubaix tem em sua proposta a utilização de estrutura metálica e vidro em sua fachada restaurada e ampliada, proporcionando ao projeto a distinção de materialidade entre o antigo, existente e o novo, moderno, conforme mostra na imagem da figura 18 (Fonte: Arch Daily, 2014).

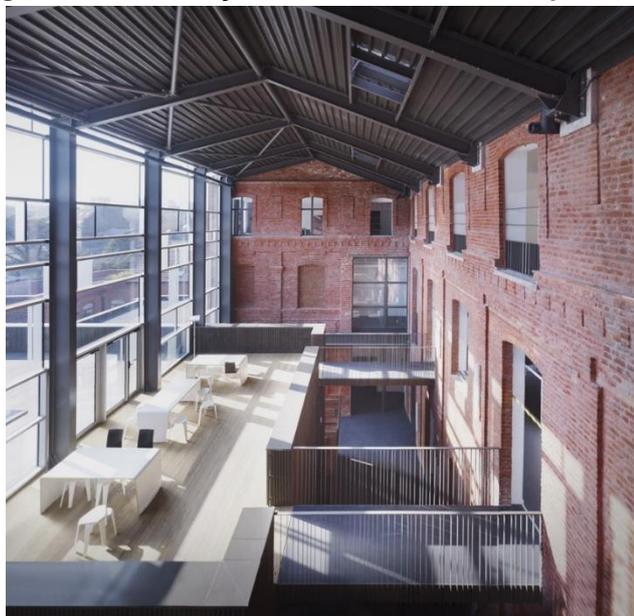
**Figura 19 – Iluminação natural no interior do prédio**

Esta proposta de materialidade, traz leveza e oferece muita iluminação natural ao interior do prédio (Figura 19). Ao possibilitar a abertura do edifício em relação à

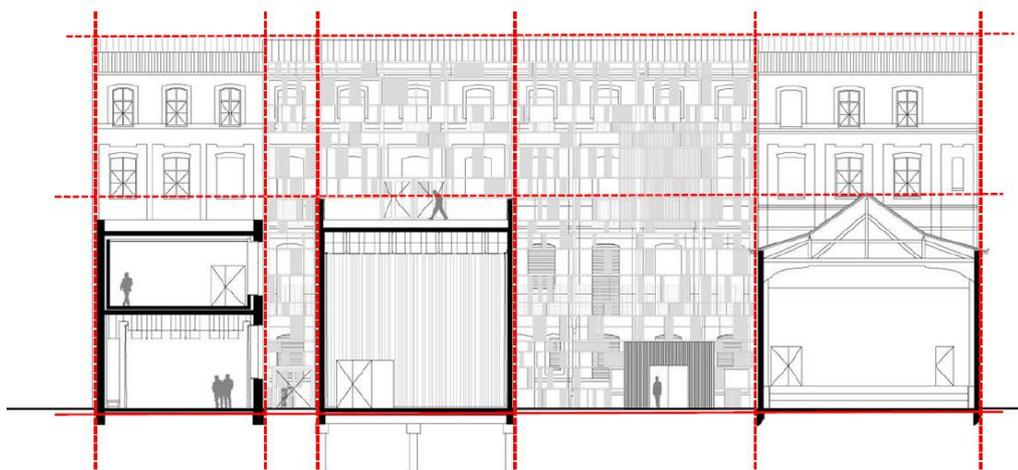
**Figura 20 – Alinhamento dos volumes nas fachadas**

A proposta de revitalização do prédio toma como partido a geometria da edificação (Figura 20), para propor as dimensões do volume adicionado ao projeto.

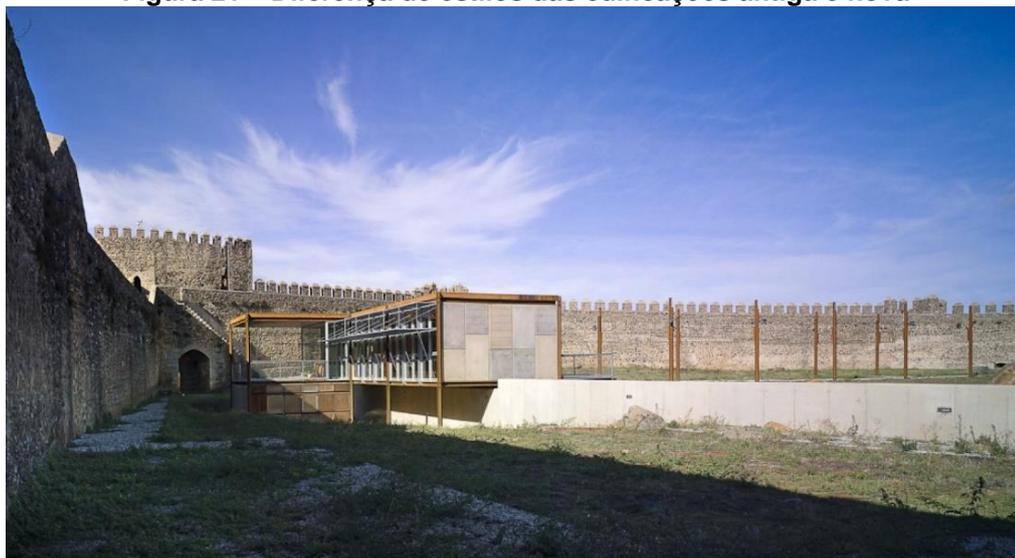
**Figura 21 – Diferença de estilos das edificações antiga e nova**

A proposta do projeto trouxe a diferença de materiais, destoando dos originais utilizados na construção do castelo (Figura 21). A utilização de materiais leves e a forma volumétrica da edificação deram o tom moderno ao local, salientando as diferentes técnicas construtivas e épocas em que foram construídos.

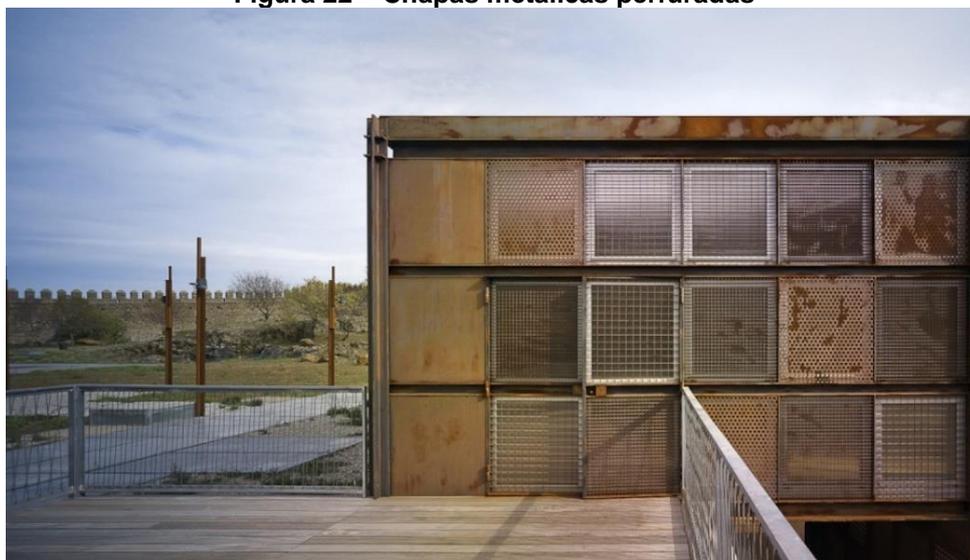
**Figura 22 – Chapas metálicas perfuradas**

Foi utilizada estrutura metálica e fechamento leve, assim com painéis de chapa metálica perfurada em alguns pontos das fachadas (Figura 22), permitindo que haja iluminação natural controlada no interior do ambiente. As esquadrias formam grandes panos envidraçados, e sua proteção contra a incidência de sol na fachada é feita por *brises* horizontais, como pode ser constatado na figura 23.

A materialidade aplicada neste projeto, com a estrutura metálica, fechamento com grandes esquadrias de vidro nos locais onde se quer mostrar algum ponto do castelo, e nos locais onde a visibilidade não é a principal estratégia, usou-se painéis com chapas metálicas perfuradas, permitindo a entrada de luz natural, porém controlada, trazendo pontos de privacidade dentro da edificação.

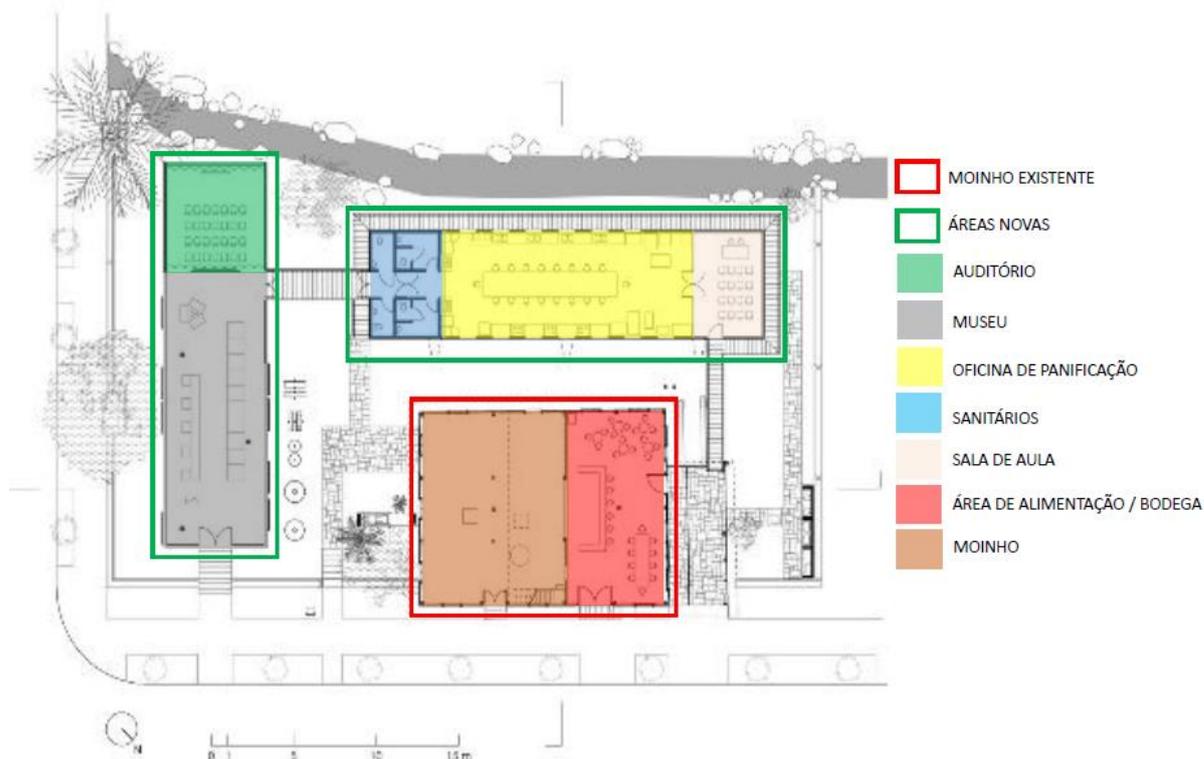
Figura 24 – Planta Baixa – Museu do Pão

O complexo conta com dois novos prédio que dialogam com o antigo moinho (Figura 24), abrigando o museu do pão e a escola de confeitários, que proporcionam ao moinho um caráter atual e o afirmam como excelente material arquitetônico, técnico e cultural do passado (Brasil Arquitetura, 2016).

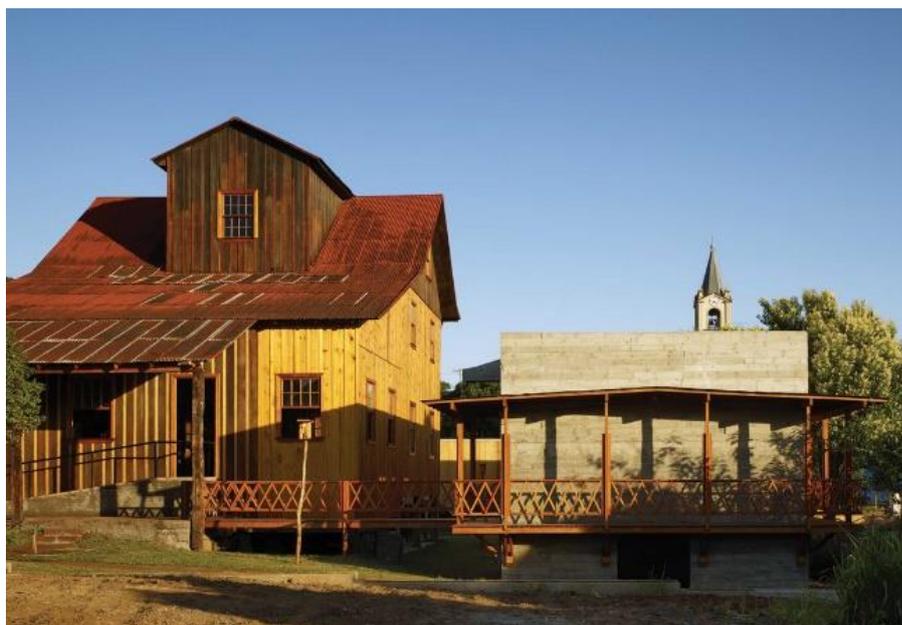
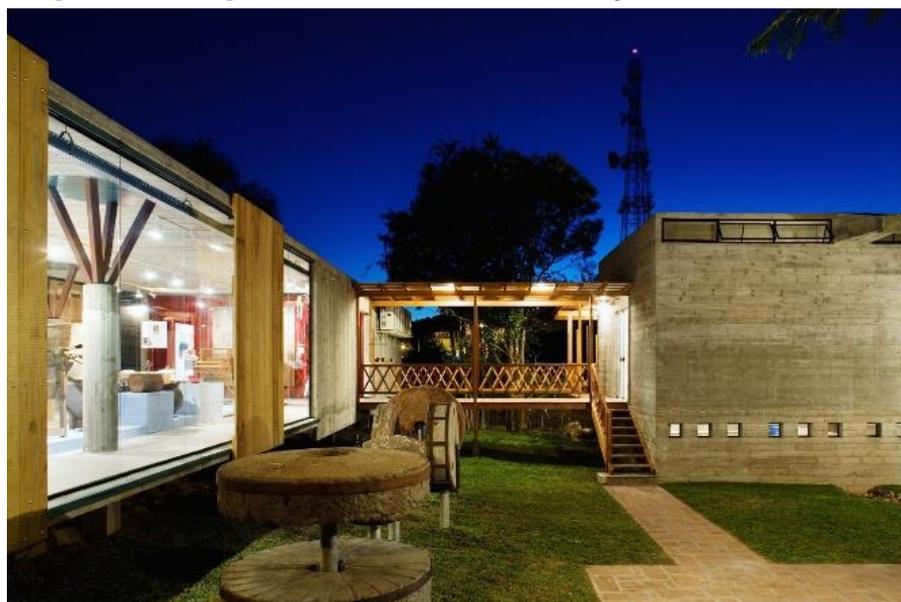
O prédio do Moinho é construído todo em araucária angustifólia, mantendo suas características originais, assim como seus mecanismos, as novas varandas e os novos passadiços que lembram as casas dos imigrantes, os painéis corrediços “*brise soleil*”, os capitéis dos pilares a lembrar as fantásticas estruturas internas dos moinhos, e até o concreto da nova edificação, trazida para compor o programa de necessidades do local, apresenta texturas, marcado pelas formas de tábuas (Figuras 25 e 26) (ArchDaily, 2011).

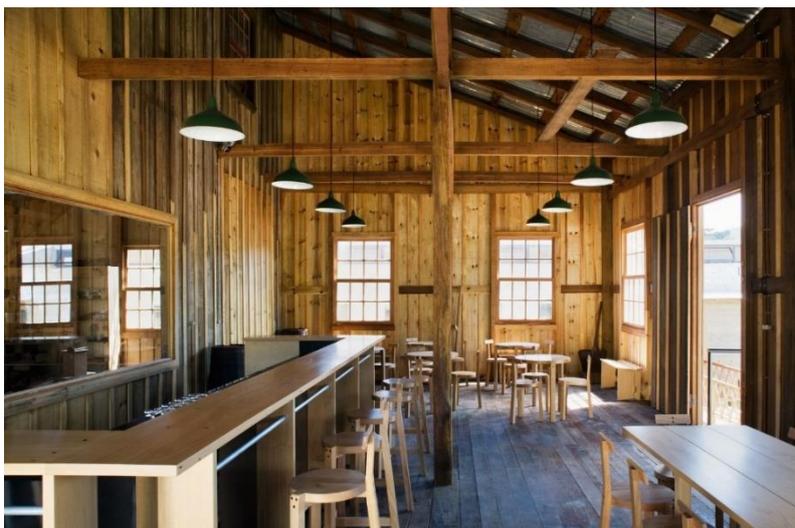
**Figura 29 – Imagem Interna da Bodega – Museu do Pão**

Conforme a figura 29, apresentada abaixo, onde mostra a área destinada a Bodega, podemos observar que foram mantidas características originais do moinho, trazendo para a área de lazer, uma atmosfera que remete a história do local (ArchDaily, 2011).

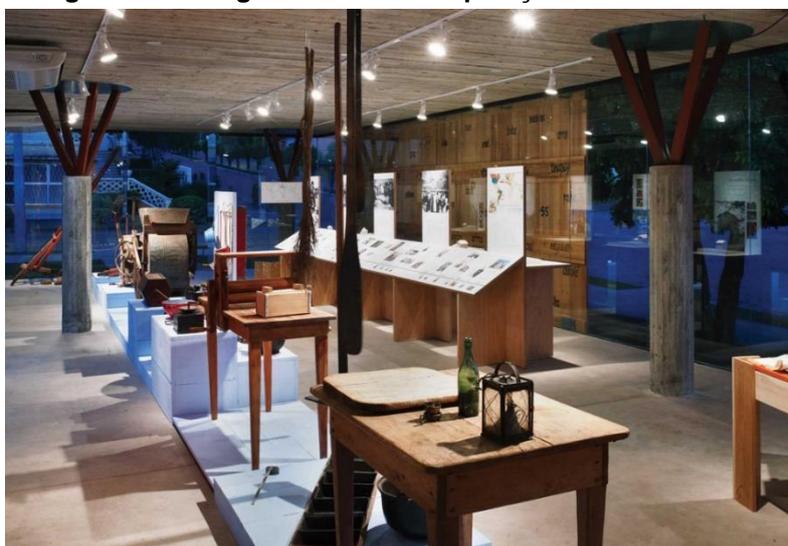
**Figura 30 – Imagem Interna da exposição – Museu do Pão**

As novas edificações abrigam as áreas de estudos, aprendizados, como o auditórios, museu (Figura 30), confeitaria e sala de aula. Os sanitários também foram instalados nestas novas edificações, podendo atender as necessidades desta demanda sem grandes inerências no antigo moinho.

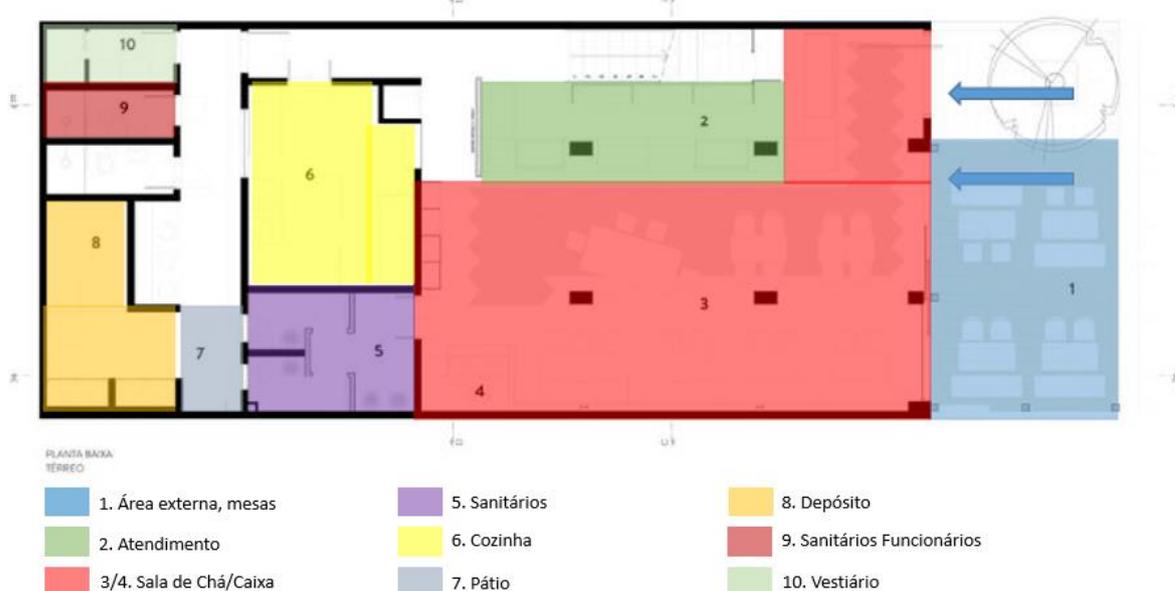
Figura 31 – Plata baixa – pavimento térreo e segundo pavimento

No pavimento térreo, se pode ver na figura 31, toda a parte de atendimento e de apoio: salão de chá, loja, caixa, balcão de atendimento, sanitários de clientes, cozinha de apoio, pátio, depósito, vestiários e sanitário funcionários. No andar superior, se pode constar na figura 32, a administração, depósito, padaria, confeitaria e câmara fria, conforme mostra a planta analisada abaixo (Fonte: Arch Daily, 2016).

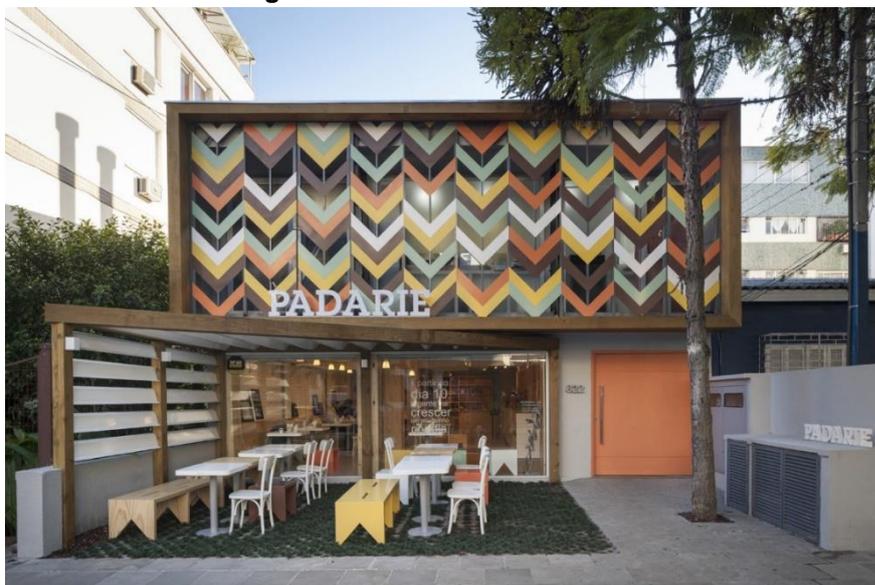
**Figura 33 – Fachada – Padarie**

A fachada existente recebeu uma máscara especial, era necessário dar privacidade ao depósito e a administração, mas ao mesmo tempo, permitir a entrada de luz natural. A solução veio com um conjunto de *brises* coloridos (Figuras 33 e 34), confeccionados em chapas metálicas, fazendo uma releitura das espigas de trigo, alusão a principal matéria-prima do pão. A fachada também recebe na sua parte inferior um pergolado de madeira que faz o fechamento da lateral vizinha e demarca a área externa de mesas (Fonte: Arch Daily, 2016).

A fachada com *brises* da Padarie, referenciando o trigo, matéria prima do pão, também é um conceito de projeto bastante interessante, visto que o povo alemão, predominante na cidade de Ivoti, é grande apreciador de pães. A proposta de zoneamento da Padarie, demonstra como uma forma organizada de distribuir o zoneamento, e sua volumetria externa se assemelha e se encaixa na área do projeto destinado para a Requalificação do Salão Holler.

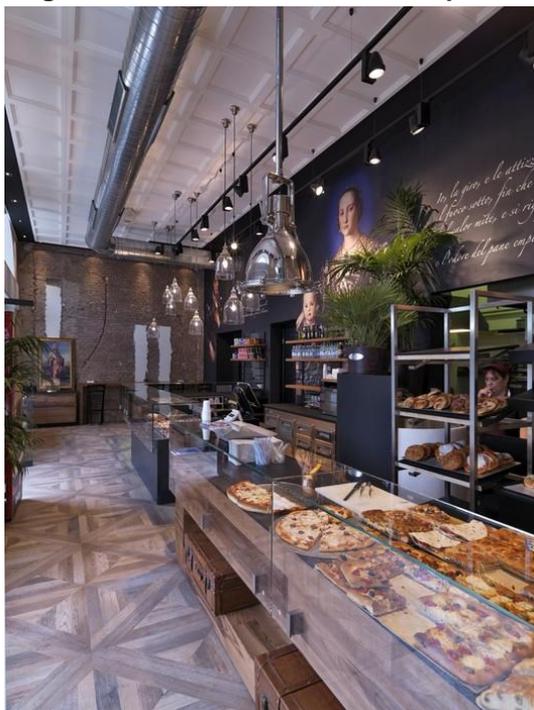
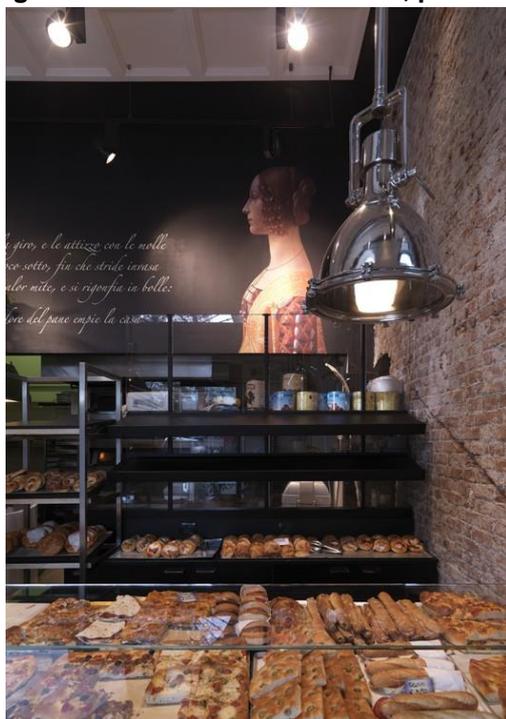
A parede do fundo, preto, com poemas de Giovanni Pascoli explicando o processo de fazer pão, combina-se com os tijolos estruturais originais e iluminação industrial para criar toda uma nova maneira de exibir alimentos (Figura 35 e 36), celebrando a bondade de padaria italiana. Tudo para lembrar a paixão pelas coisas belas e boas que fazem de cada dia um dia especial (Fonte: Binario 11, 2016).

**Figura 35 – Área de atendimento, padaria**

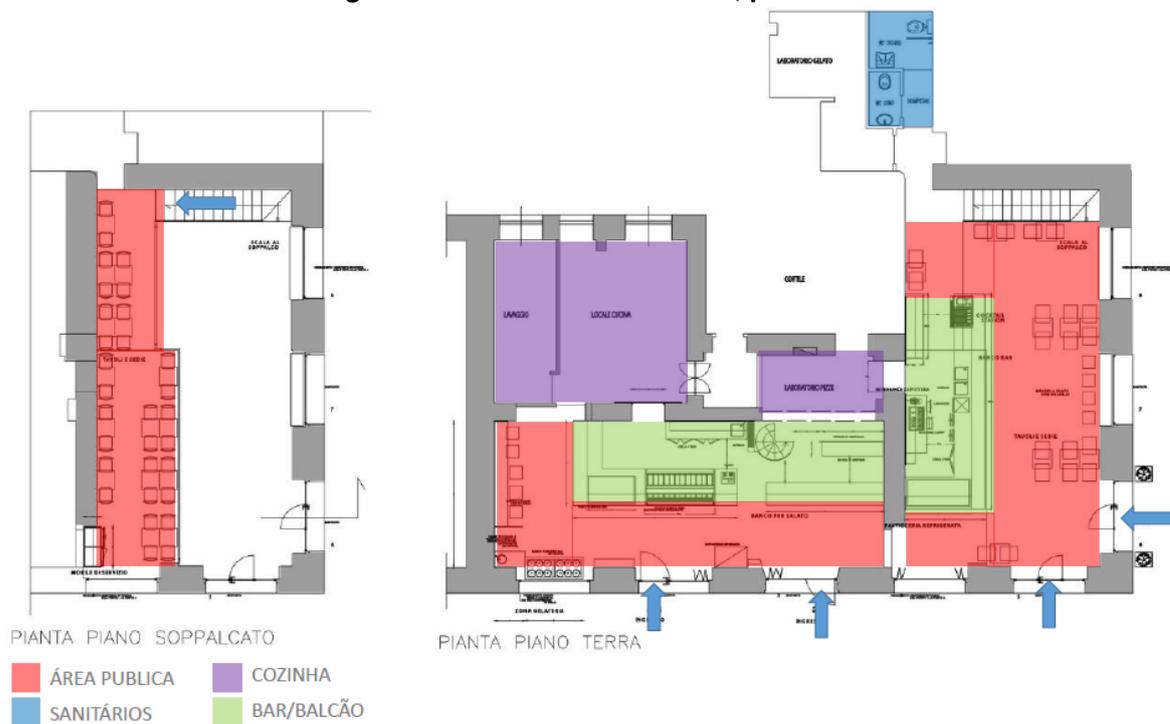
**Figura 37 – Área de atendimento, padaria**

De acordo com a figura 37, há um mezanino na área de atendimento ao público, com mesas e cadeiras com vista para o andar térreo, onde o hóspede pode apreciar a escala das grandes lanternas redondas iluminando o espaço.

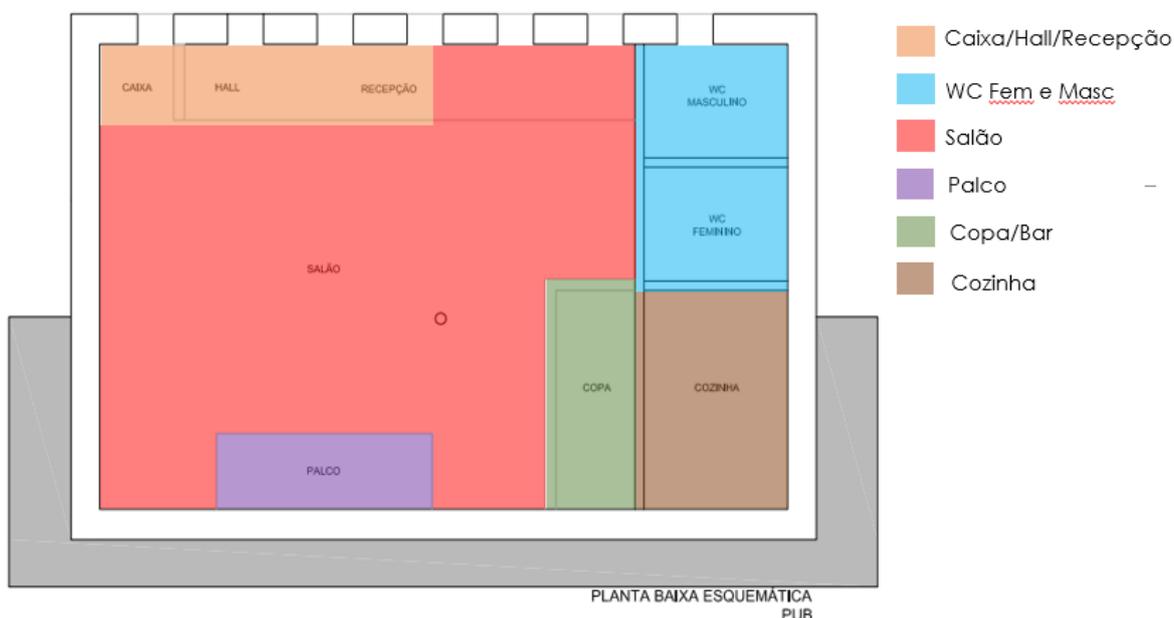
**Figura 38 – Planta baixa esquemática com zoneamento– PUB SUBSOLO**

Para o dimensionamento dos ambientes (Figura 38) foi considerado o espaço existente, utilizando toda a área disponível.

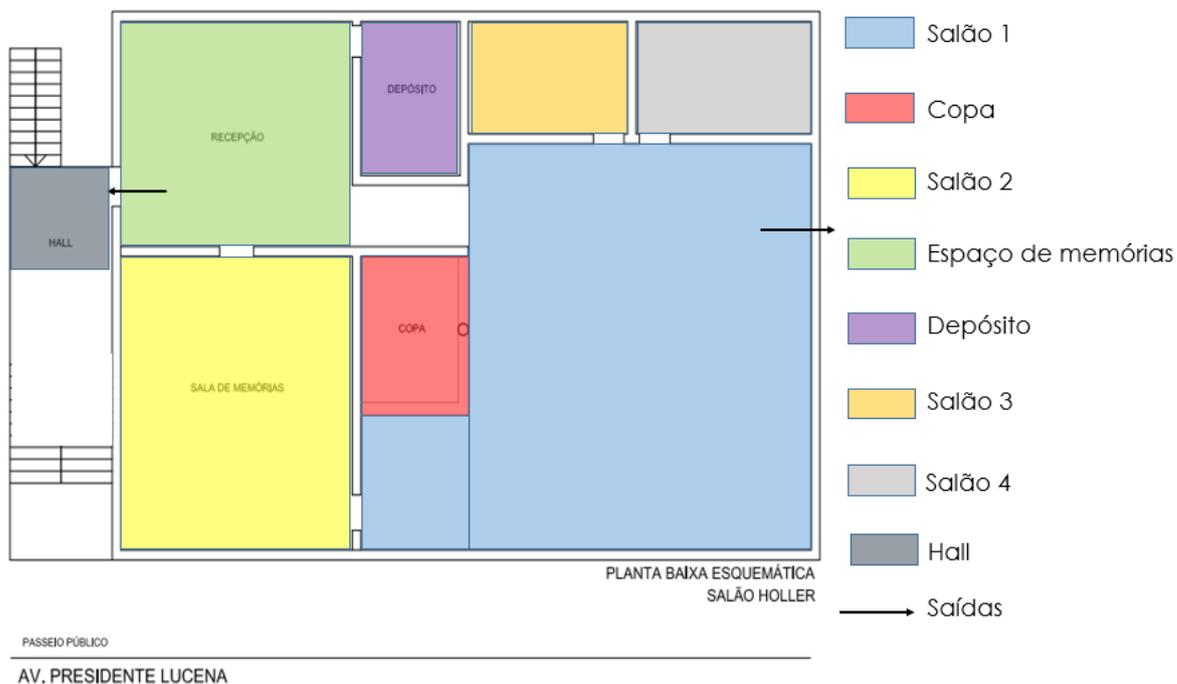
Figura 41 – Planta baixa esquemática – SALÃO HOLLER

O Salão Holler atenderá a área para reuniões, eventos e memórias, propostas no projeto de requalificação. Suas dependências atenderão a demanda do programa de necessidades especificado, contendo os itens necessários para aprovação do projeto, levando em consideração seu tombamento e valor histórico e cultural para a cidade de Ivoti.

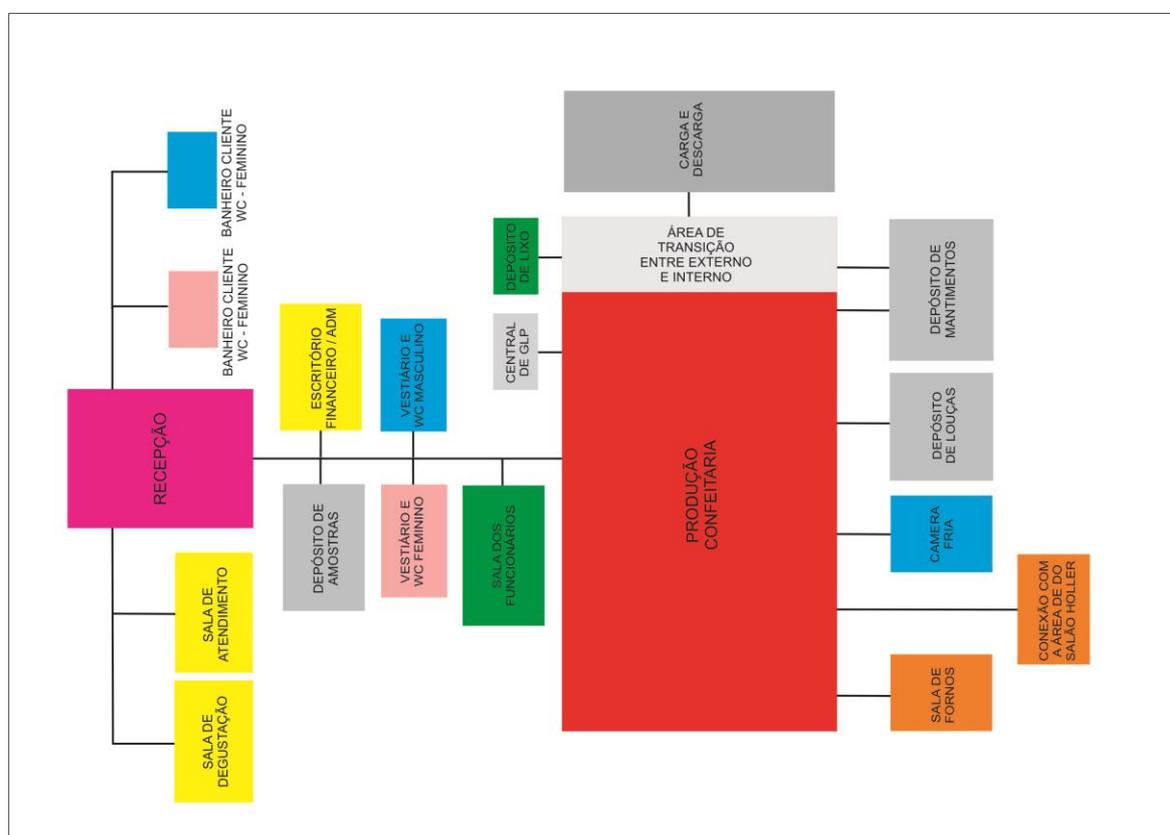
Figura 44 – Organograma da edificação direcionada a confeitaria

O organograma apresentado para a confeitaria (Figura 44), foi baseado na medição feita *in loco* durante uma das entrevistas realizadas com profissionais que atuam na área produção de alimentos para festas e eventos.

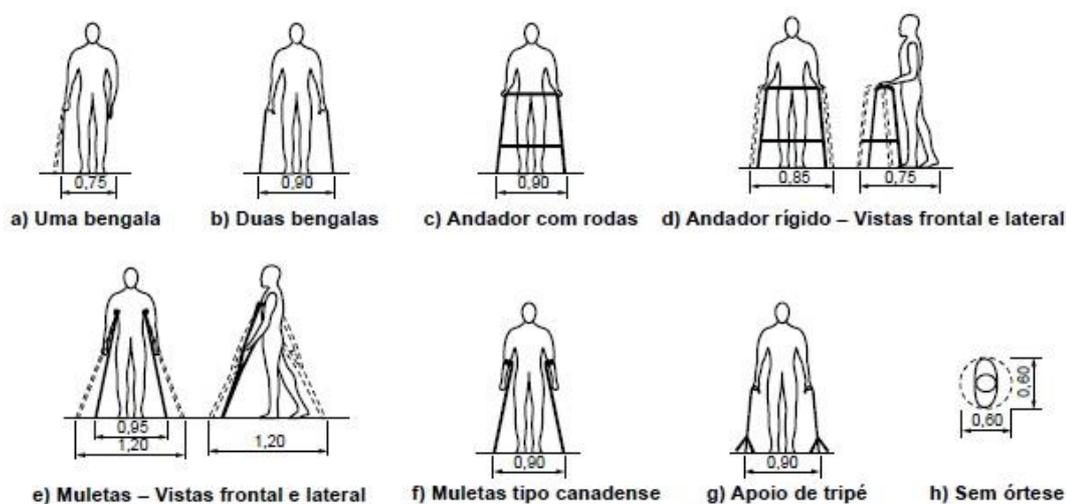
**Figura 45 – Dimensões referenciais para deslocamento de pessoas em pé**

Enquanto uma pessoa sem necessidades especiais, em pé e andando de frente necessita de vão com 0,60 metros para sua circulação, outra pessoa usando muletas pode precisar de 1,20 metros. Conforme desenhos demonstrativos na Figura 45 (NBR 9050/ABNT, 2015).

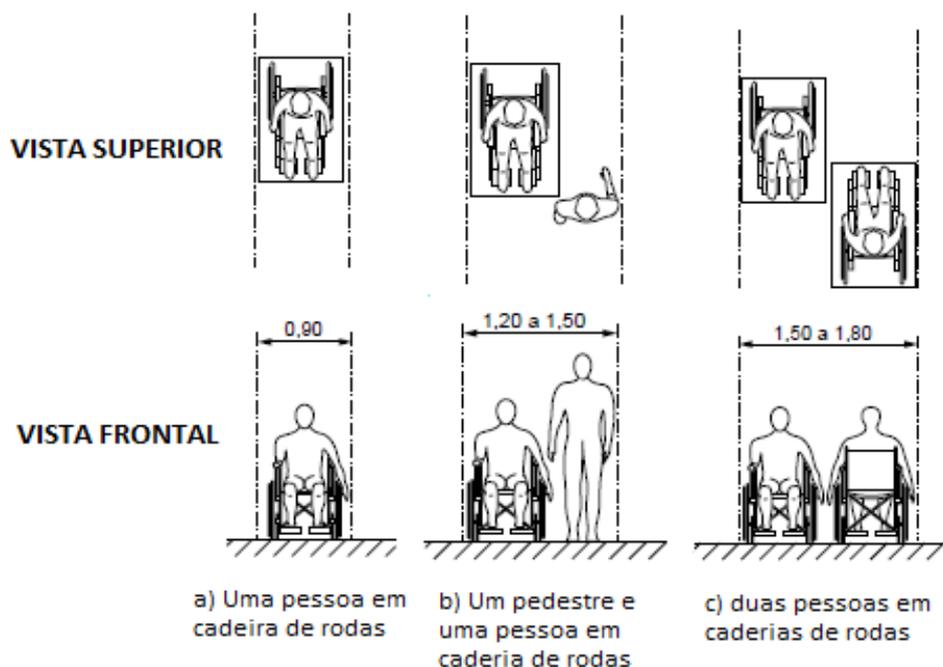
**Figura 46 – Largura para deslocamento em linha reta**

Uma pessoa utilizando cadeira de rodas, PCR (Pessoa em Cadeira de Rodas), considerando como parâmetro o modelo com módulo de referência de 1,20 x 0,80 metros, estabelecida pelo NBR 9050, necessita de largura de 0,90 metros em linha reta, sem obstáculos, para sua circulação. Quando estiver acompanhada de outra pessoa sem necessidades especiais, a circulação irá ocupar 1,20 a 1,50 metros, no

mínimo. Para duas cadeiras de rodas, a circulação deve ser de 1,50 a 1,80 metros (Figura 46). Para as manobras das cadeiras de rodas é exigido o mínimo de 1,20 x 1,20 metros para a rotação de 90°, de 1,50 x 1,20 metros para rotação de 180° e diâmetro de 1,50 metros para rotação de 360° (Fonte: NBR 9050/ABNT).

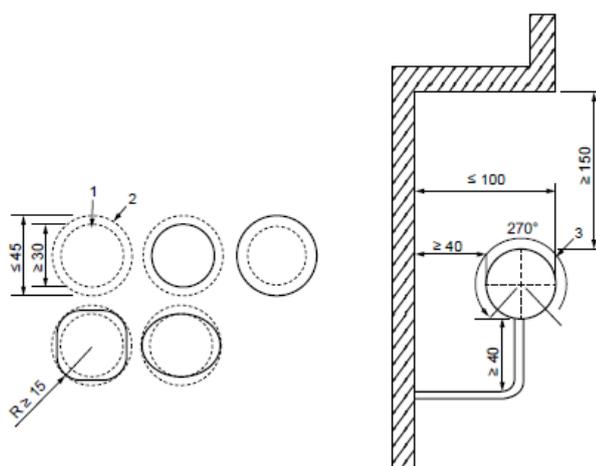
**Figura 47 – Empunhaduras e seção de corrimão**

obstáculo e caso estejam embutidas, devem ser previstas uma distância mínima de 15 centímetros (Figura 47). São aceitos outros formatos, desde que sua parte superior atenda as condições da Norma vigente (Fonte: NBR 9050/ABNT, 2015).

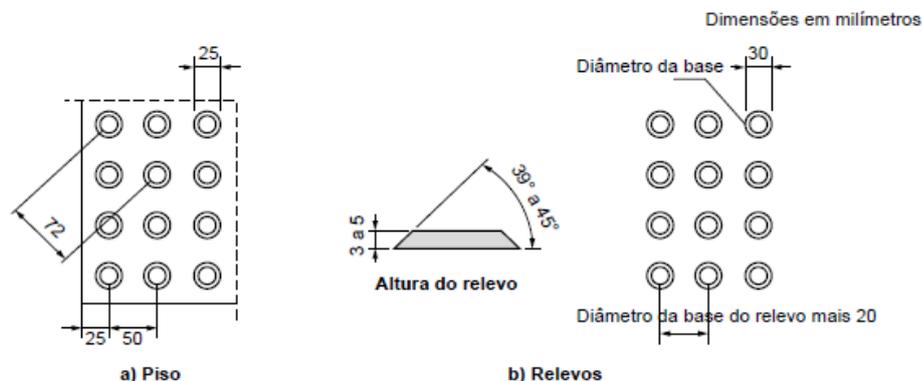
**Figura 48 – Sinalizações e relevos táteis de alerta instalados no piso**

Em espaços amplos e áreas de circulação com ausência ou interrupção da guia de balizamento, devem ser empregados a sinalização tátil direcional, indicando o caminho a ser percorrido. Esta sinalização deve ter textura com seção trapezoidal, ser instalada no sentido do deslocamento, ter largura mínima entre 0,20 e 0,60 metros e ser cromodiferenciada em relação ao piso adjacente (Figura 48) (Fonte: NBR 9050/ABNT, 2015).

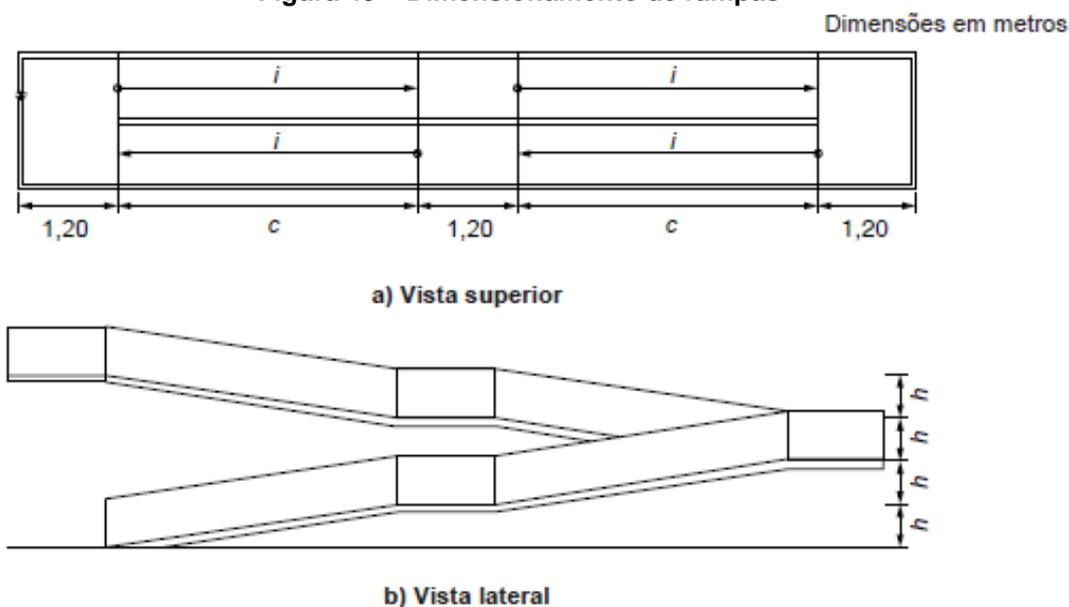
Figura 49 – Dimensionamento de rampas

São consideradas rampas às superfícies de piso com declividade igual ou superior a 5 %. Para garantir que uma rampa seja acessível, são definidos os limites máximos de inclinação, os desníveis a serem vencidos e o número máximo de segmentos. A inclinação das rampas, conforme Figura 49, deve ser calculada conforme a seguinte equação:

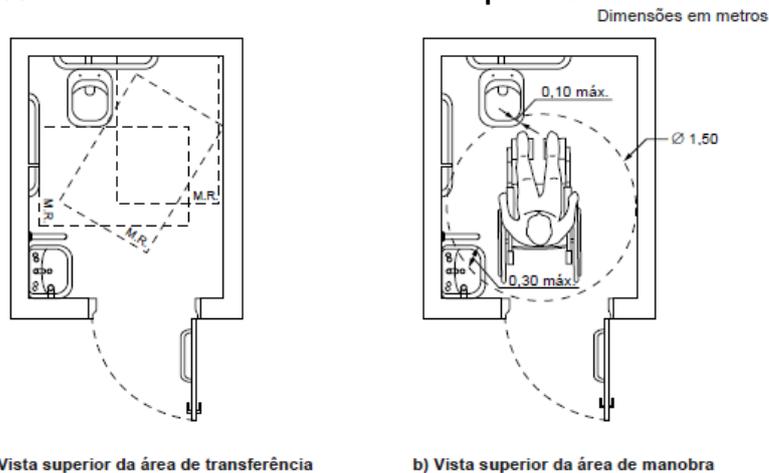
**Figura 50 – Área de transferência e manobra para uso do bacia sanitária**

Estes sanitários devem prever área de transferência da cadeira de rodas para o vaso sanitário de 0,80 x 1,20 metros. Para auxiliar nesta transferência, deve dispor de barras de apoio resistentes, posicionadas conforme apresentado na figura 50 e 51 (Fonte: NBR 9050/ABNT, 2015).

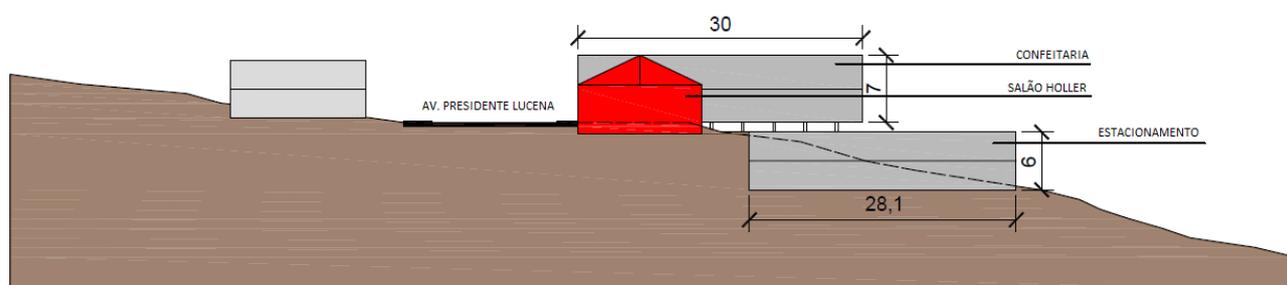
**Figura 53 – Perfil da rua com o Salão existente e as edificações propostas**

O lote localiza-se em área uma com declividade acentuada, no centro da cidade de Ivoti, conforme demonstrado em corte esquemático (Figura 53), onde aparecem a edificação do Salão Holler e a proposta para a nova edificação, utilizando a topografia para acomodar a área de estacionamento proposta.

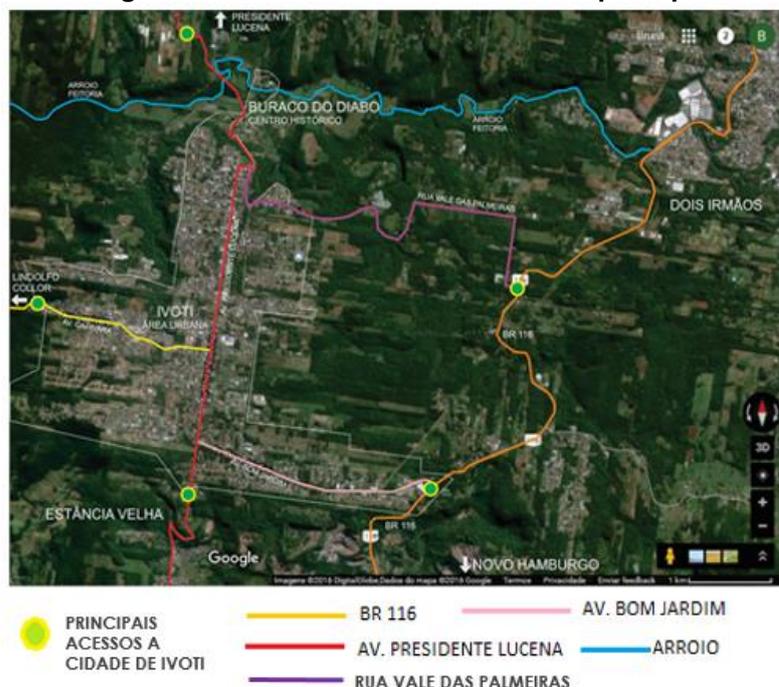
**Figura 62 – Análise das vias de acesso principal**

De acordo com a análise dos fluxos viários da região onde se localiza a edificação do Salão Holler, foram identificadas duas vias de fluxo principal, utilizadas para conectar os principais pontos da cidade, conforme figura 57, onde demonstramos a Avenida Presidente Lucena em linha dupla vermelha, demonstrando a sua importância para a edificação do Salão Holler.

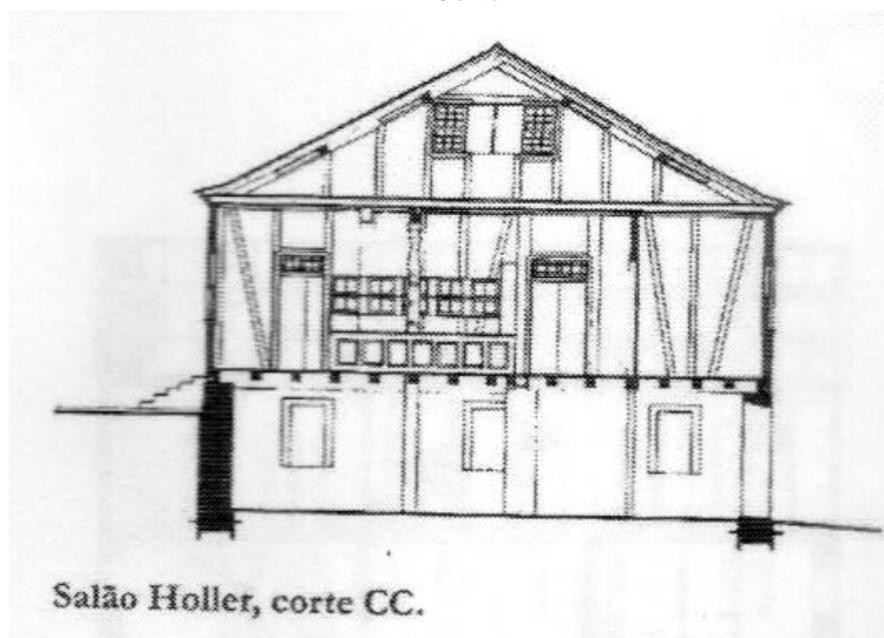
### Corte

Salão Holler, corte CC.

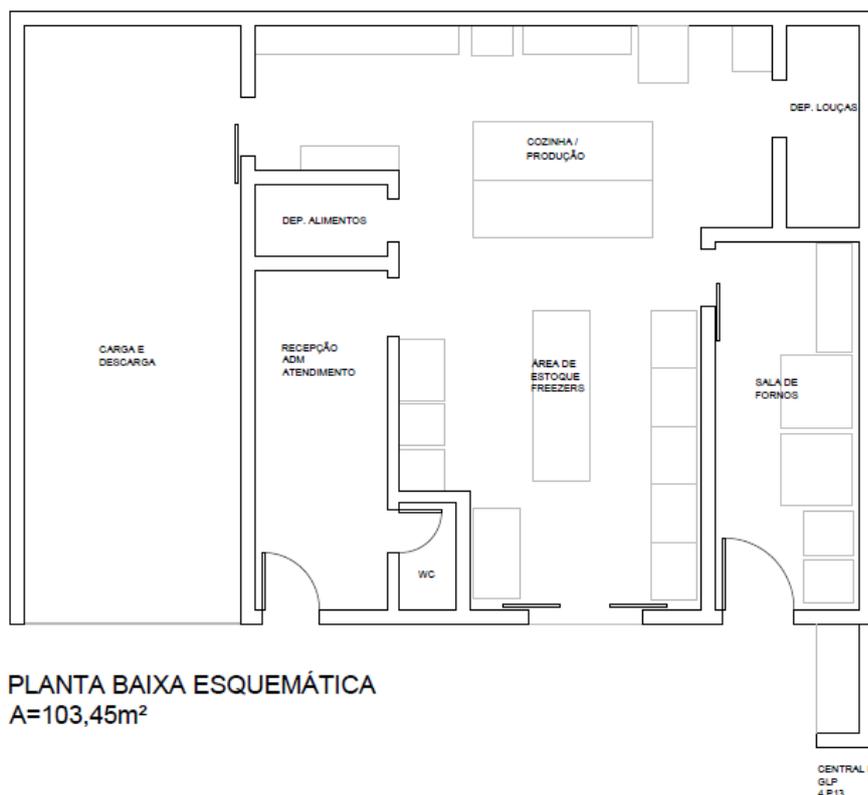
**Planta baixa esquemática da confeitaria, onde foi feito o levantamento *in loco*, das áreas e Ambientes.**

**PLANTA BAIXA ESQUEMÁTICA**  
A=103,45m<sup>2</sup>

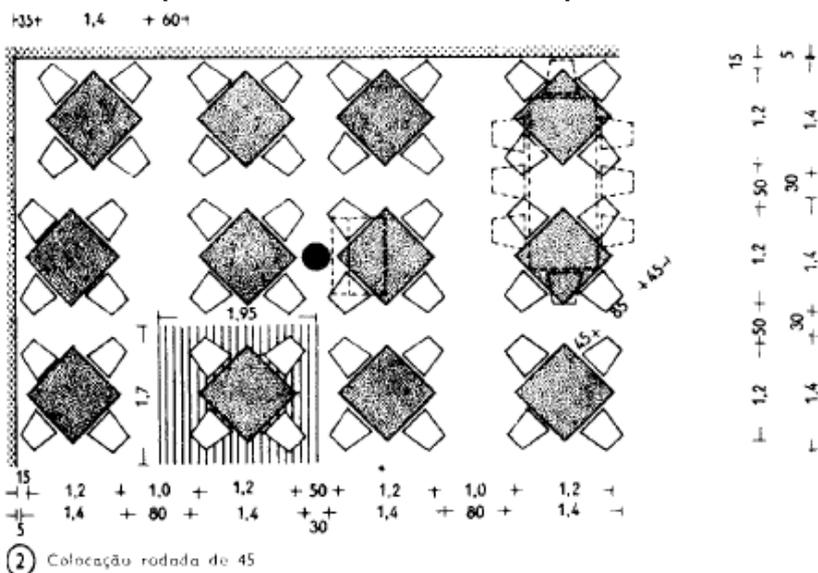
**Referência para dimensionamento da área pública da confeitaria**
