CASA LAR

PARA
MULHERES EM
SITUAÇÃO DE
VIOLENCIA

UNIVERSIDADE FEEVALE | ICET | ARQUITETURA E URBANISMO

PESQUISA DO TRABALHO FINAL DE GRADUAÇÃO | 2019/01

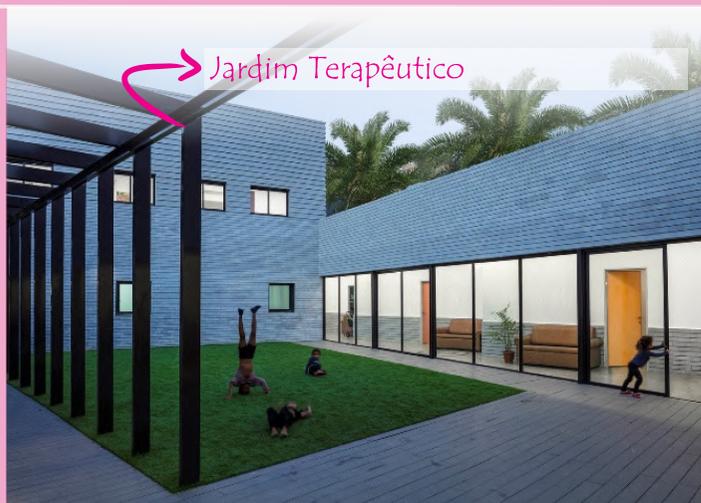
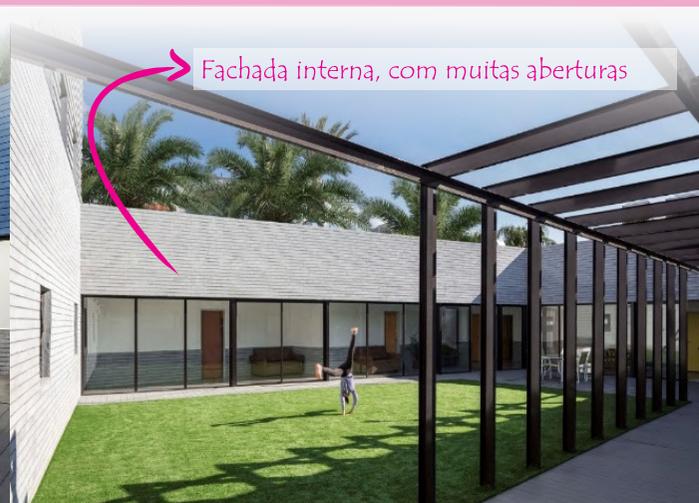
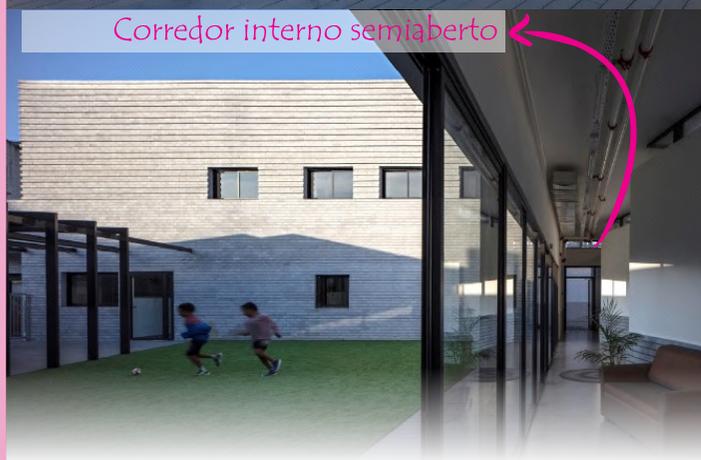
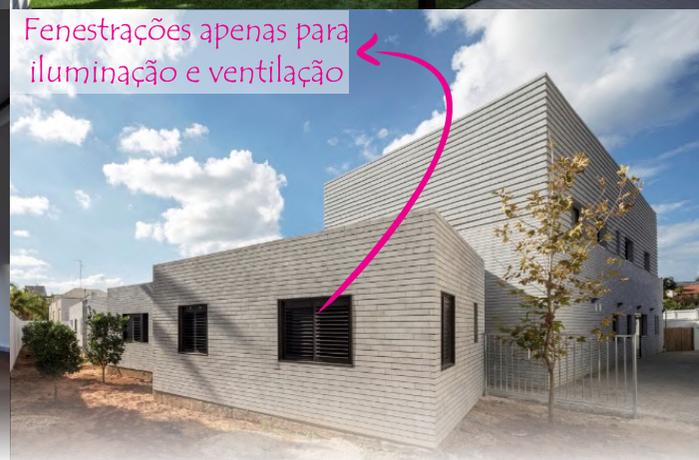
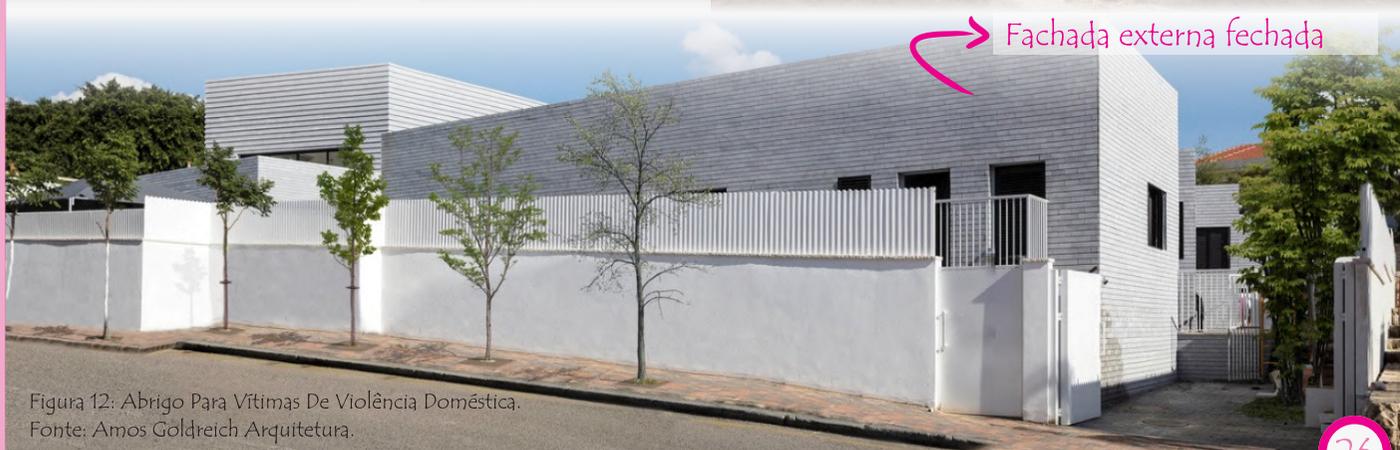
Figura 12: Abrigo Para Vítimas De Violência Doméstica. Fonte: Amos Goldreich Arquitetura.

De acordo, com a Figura 12, as fachadas externas são fechadas, seguras e protetoras, e as internas são lisas e delicadas, se abrindo para o pátio interno. Percebe-se através das análises das Figuras 13 e 14, uma organização dos espaços e fluxos, separando ao máximo as áreas administrativas das acomodações internas. As acomodações dos usuários acontecem de forma individualizada, no entanto, um grande pátio interno, considerado um "santuário verde", conectada os espaços privados aos coletivos, tornando-se um ponto de encontro (AMOS GOLDREICH ARCHITECTURE, 2019).

Jardim Terapêutico

Fachada interna, com muitas aberturas

Corredor interno semiaberto

Fenestração apenas para iluminação e ventilação

Fachada externa fechada

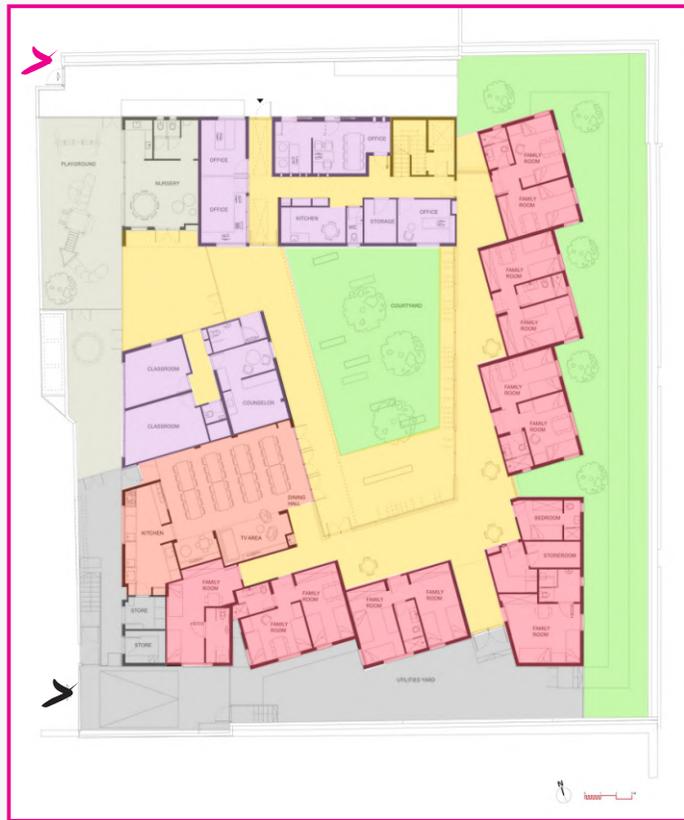
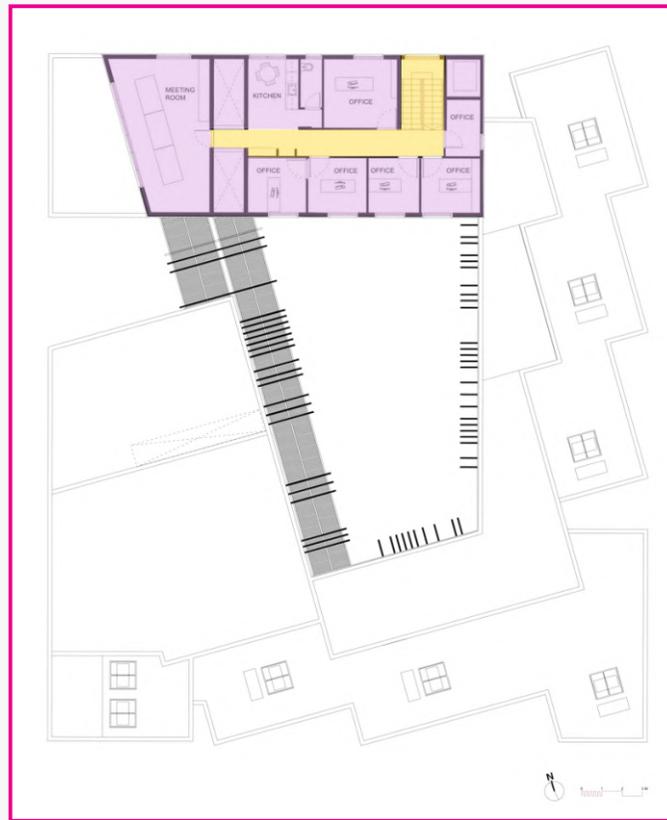
Planta Baixa - Pav. 1

Planta Baixa - Pav. 2

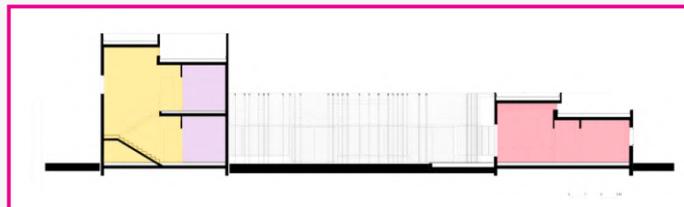
Corte BB

Figura 13: Plantas Baixas e Corte.
Fonte: Amos Goldreich Arquitetura. Adaptado pela autora.

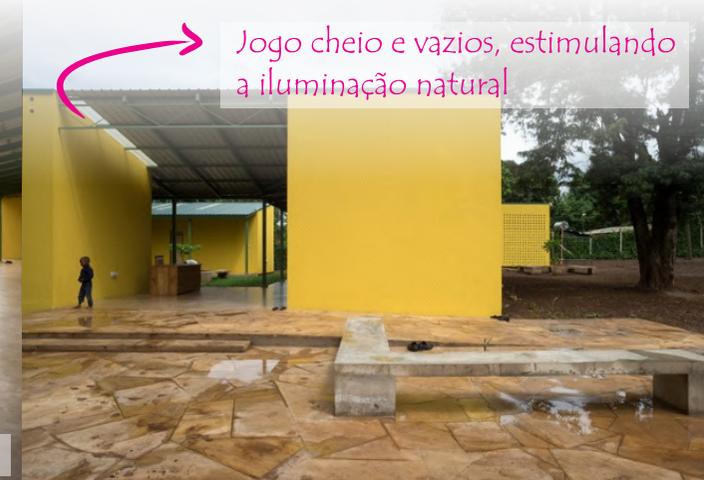
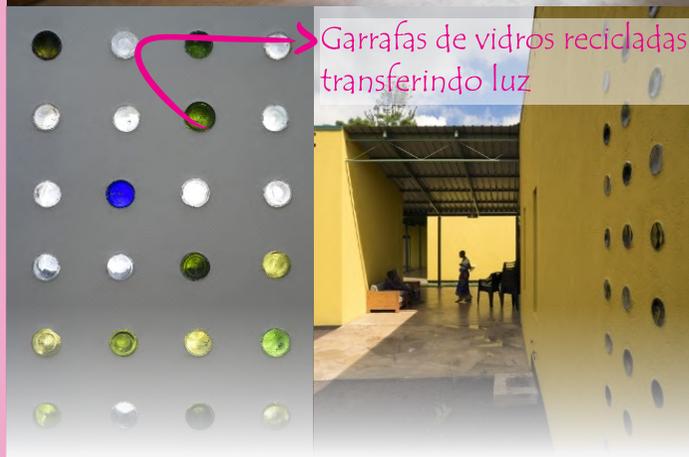
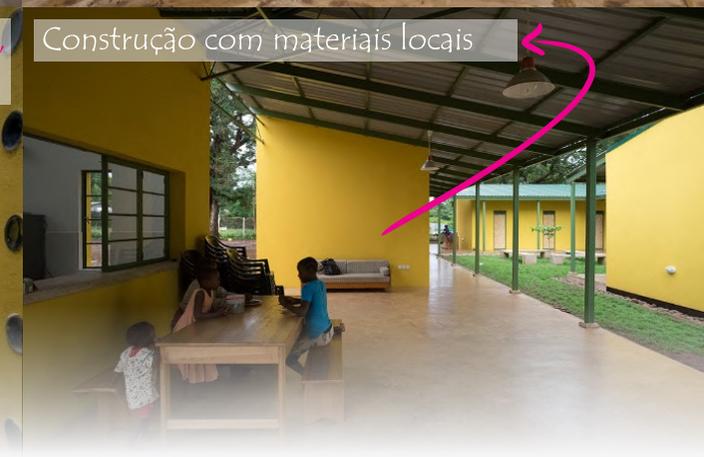
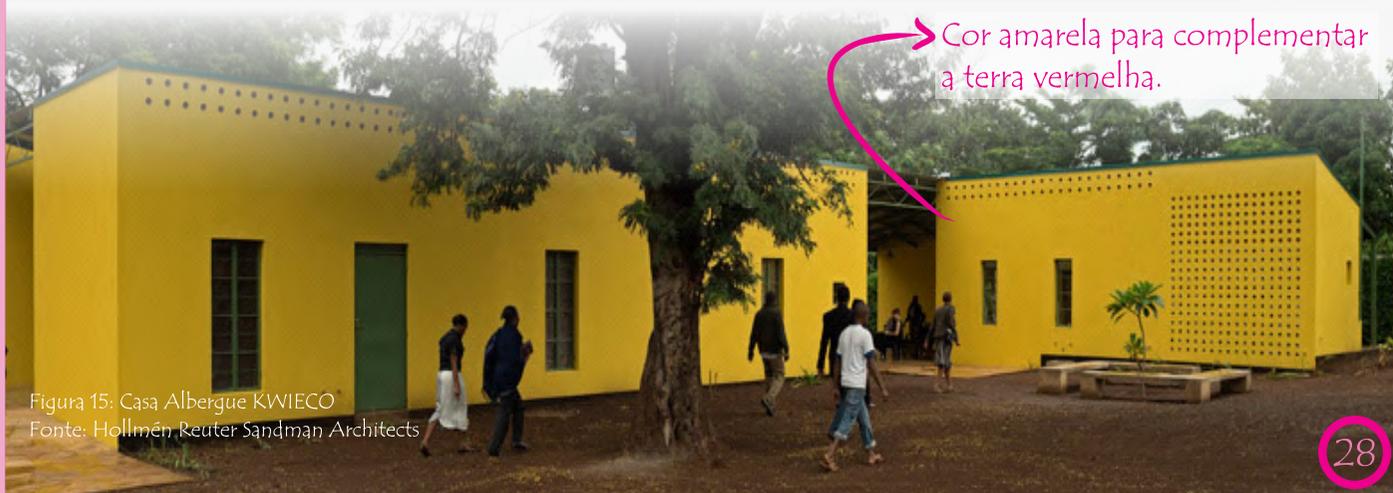
Figura 15: Casa Albergue KWIECO
Fonte: Hollmén Reuter Sandman Architects

Jogo cheio e vazios, estimulando a iluminação natural

Garrafas de vidros recicladas, transferindo luz

Construção com materiais locais

Cor amarela para complementar a terra vermelha.

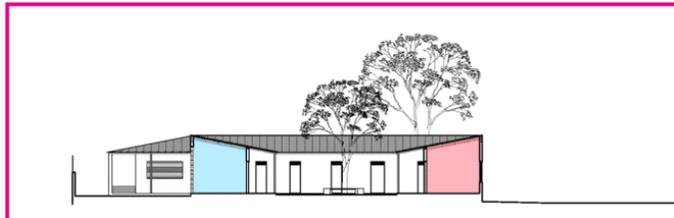
Corte AA

Figura 17: Planta Baixa e Corte.

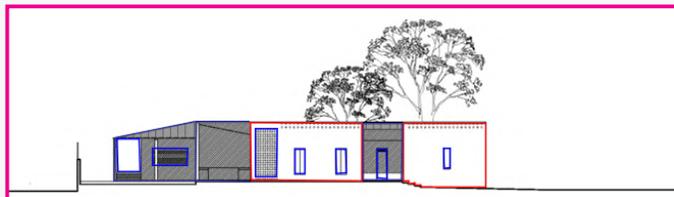
Fachada

Figura 18

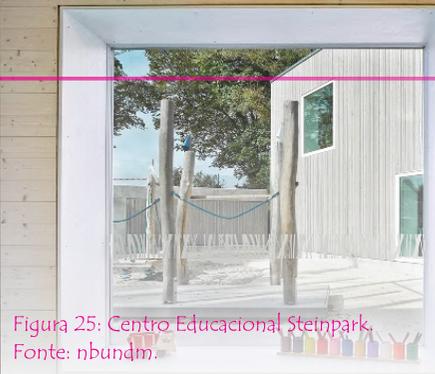
Ambientes acolhedores.
Uso de cores e iluminação natural

Figura 25: Centro Educacional Steinpark.
Fonte: nbundm.

As fachadas externas, são silenciosas, usando apenas as fenestraçãoes necessárias para trazer iluminação e conforto térmico. Um dos requisitos mais importantes do projeto a ser desenvolvido, é a segurança (Figura 25).

Na Figura 25, é mostrada a ligação do interior com o exterior. Fundamentalmente, o edifício deverá se abrir para o interior, usando a transparência e pátios internos, como forma de ligação entre as pessoas (NBUNDM, 2019).

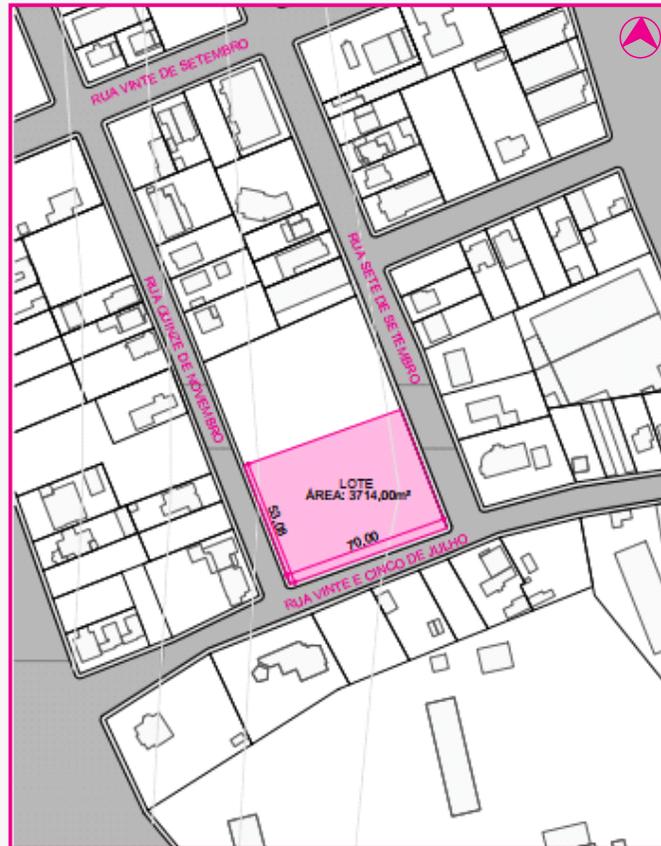
Figura 37: Implantação
Escala: 1/3000. Fonte: Elaboração pela autora.

Através do desmembramento, a área que será utilizada é de 3714,00m², suas testadas são 70m e 53,08m². O lote encontra-se vazio e sem uso e não possui massa de vegetação. Apresenta duas curvas de níveis, sendo que uma, está quase fora de seu perímetro, tornando-se, definido sua extensão, praticamente plano (Figura 37).

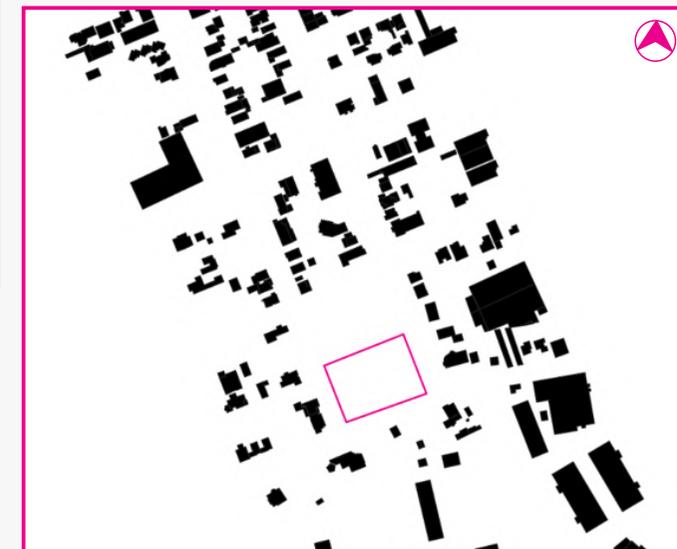
Figura 39: Mapa Fundo Figura Escala: Indeterminada
Fonte: Elaboração pela autora.

De acordo com o mapa fundo figura, Figura 39, é possível observar a granulometria das edificações do entorno. Existe uma diversidade de grãos, entre, pequenos, médios e grandes, justificado pelos diferentes usos do solo. A maioria das edificações são de pequeno porte, distribuídas em quadras ortogonais, tendo como resultado vazios urbanos não massificados.

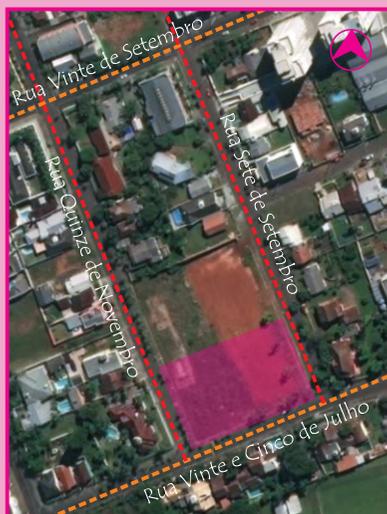
Figura 40: Sistema Viário
Fonte: Google maps. Adaptado pela autora.

As ruas do entorno do lote são de fluxo intenso, tanto de veículos como de pedestres, em razão de que essas ruas servem de ligação para as principais avenidas da cidade (Figura 40).

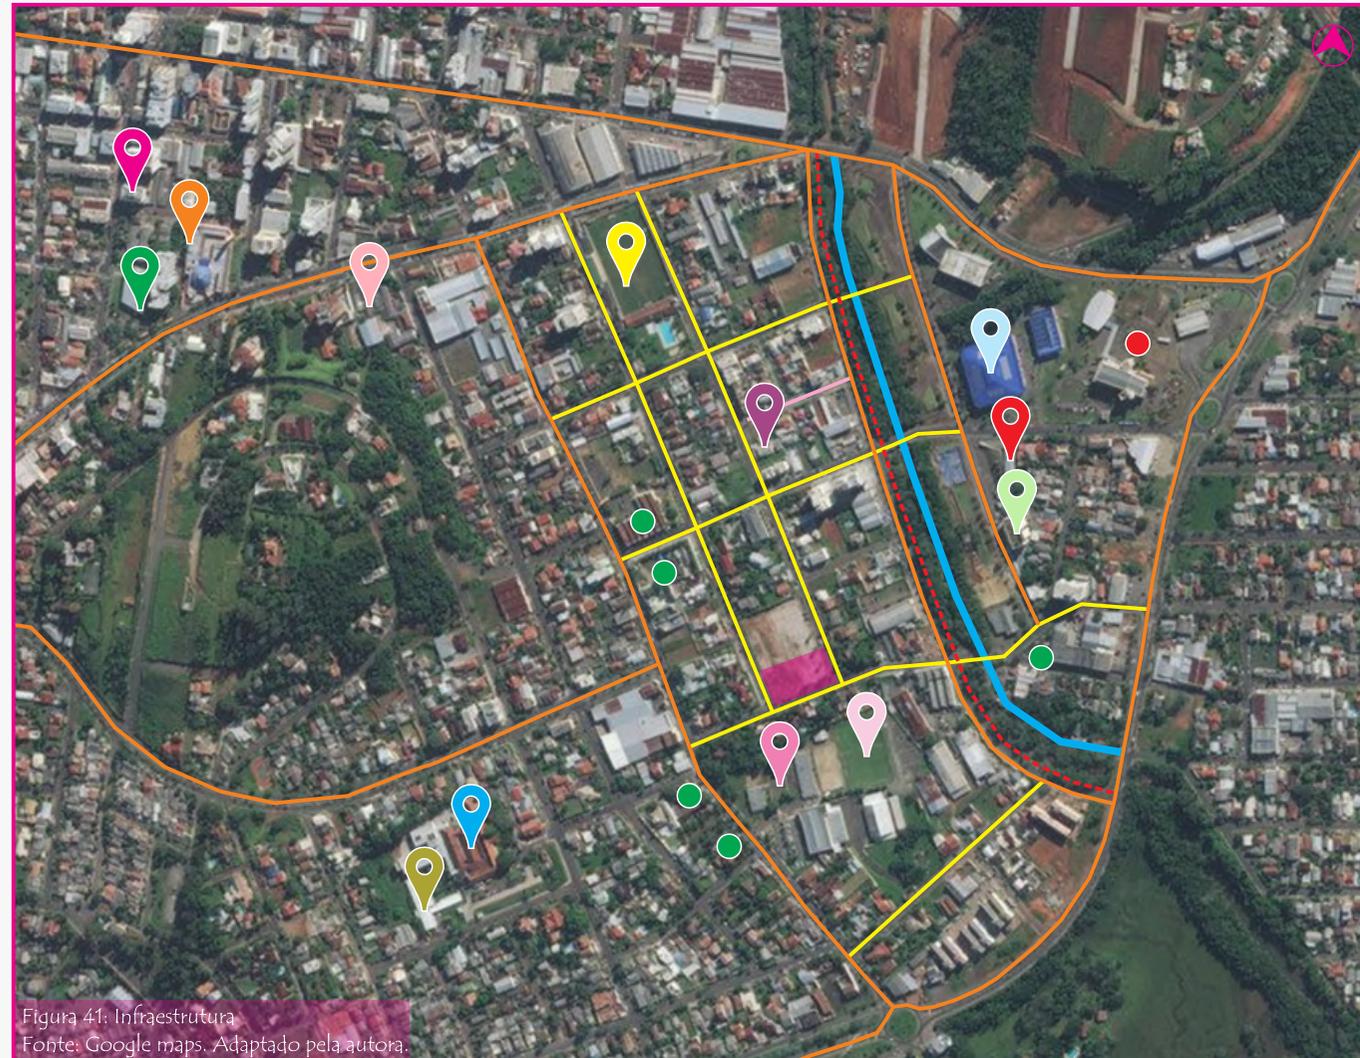
Figura 41: Infraestrutura
Fonte: Google maps. Adaptado pela autora.

A infraestrutura próxima ao lote conta com equipamentos de uso público e privado, na área da saúde, educação, lazer e cultura. Todos os equipamentos essenciais ficam próximos ao lote, assim como demonstrando na Figura 41.

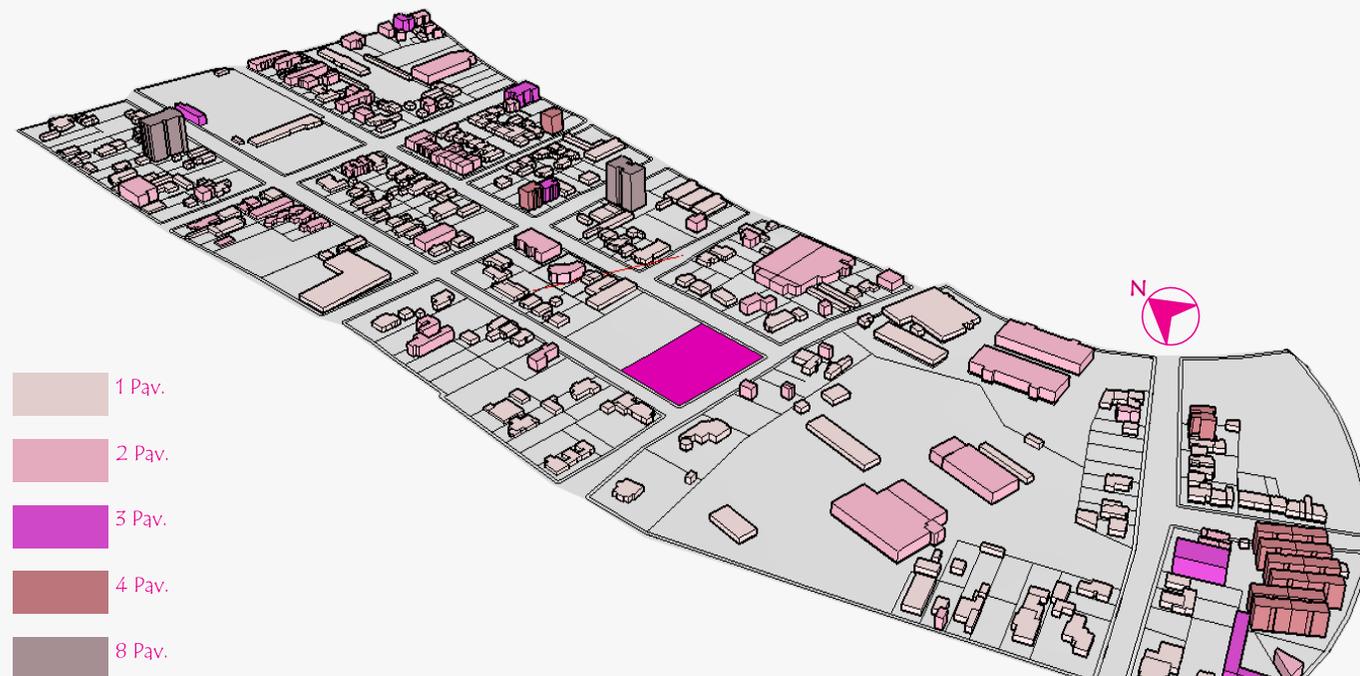
Figura 42: Alturas – escalas indefinidas
Fonte: Elaborado pela autora.

Conforme a análise da Figura 42, percebe-se que no entorno do lote, há uma predominância de baixas alturas nas edificações, sendo que a maioria possui um ou dois pavimentos, e poucas são as edificações com a altura mais elevada, de 4 pavimentos ou mais. Uma característica a observar no projeto, é sua altura, para mimetizar o projeto com seu entorno.

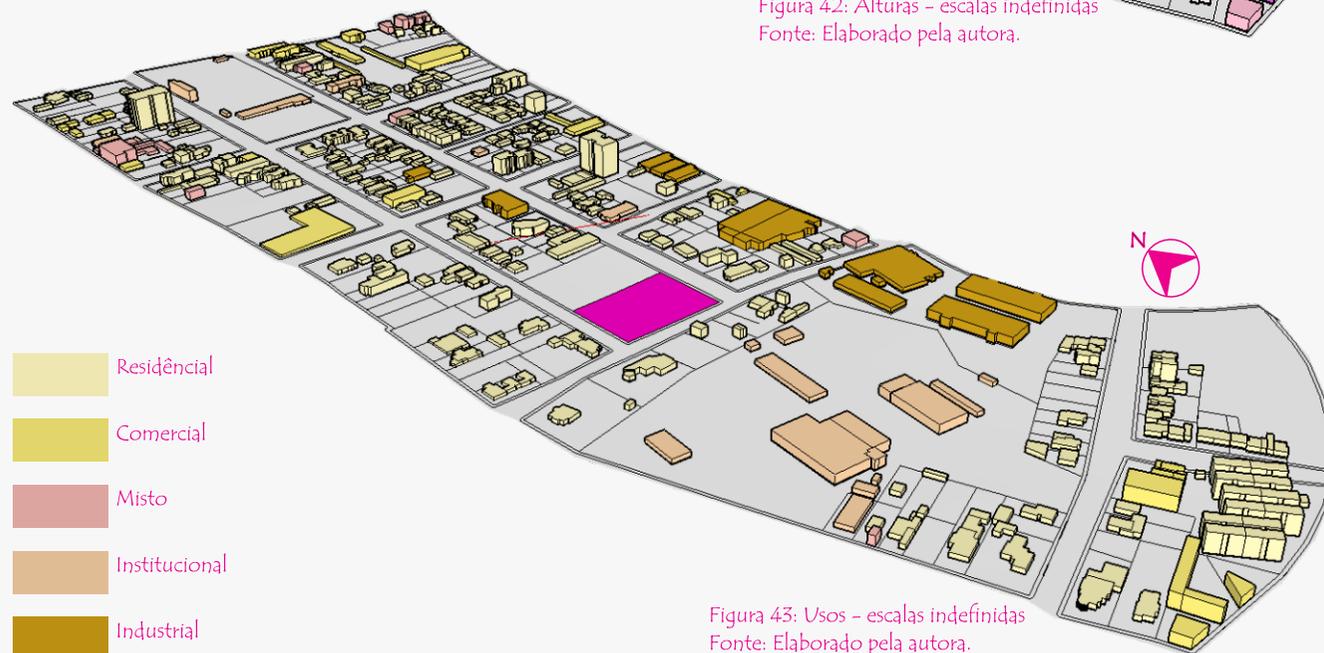
Figura 43: Usos – escalas indefinidas
Fonte: Elaborado pela autora.

Através do levantamento dos usos das edificações, Figura 43, notou-se que o uso do solo é diversificado. de uso residencial, comercial, misto, institucional e industrial, no entanto, o predomínio são edificações uni e multifamiliares. Destaca-se que a leste do lote, as edificações são de caráter industrial e que a sul, existe uma grande área institucional, que poderá servir de apoio ao projeto pretendido.

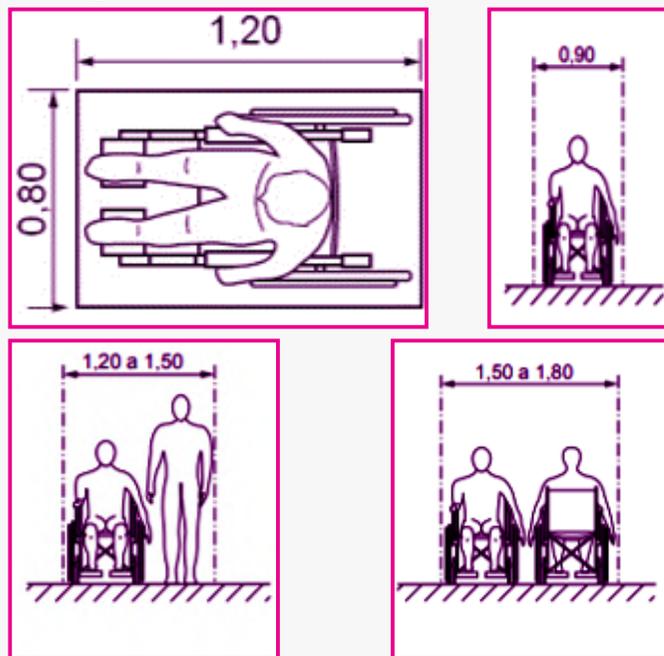
Os corredores devem ser dimensionados de acordo com o fluxo de pessoas, assegurando uma faixa livre de barreiras ou obstáculos. Corredores com até 4m de extensão, é necessário 0,90m de largura, 1,20m para corredores com extensão de 10m e superior a 10m é necessário 1,50m de largura.

Figura 54: Módulo padrão e largura para deslocamento. Fonte: ABNT, 2015. Adaptado pela autora.

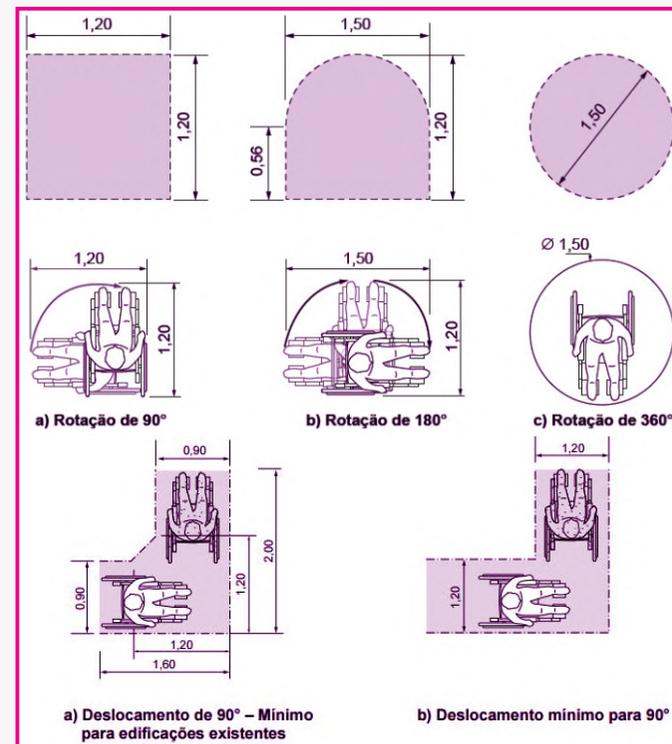
Figura 55: Área de manobra. Fonte: ABNT, 2015. Adaptado pela autora.

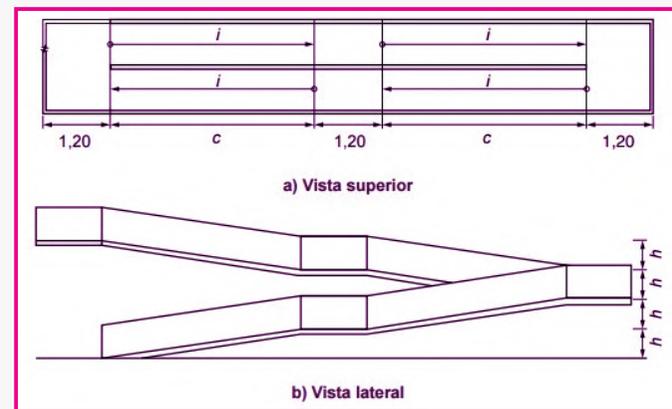
Figura 56: Rampas, vista superior e lateral. Fonte: ABNT, 2015. Adaptado pela autora.

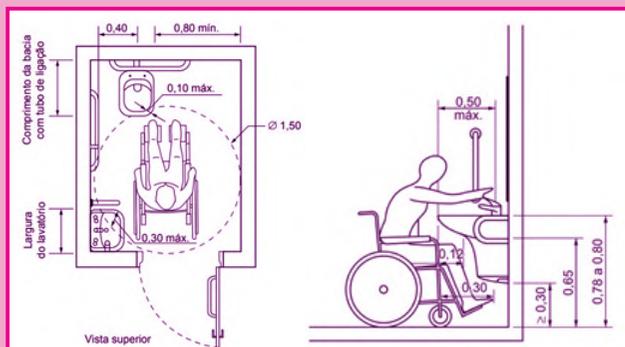
Figura 57: Sanitário acessível.
Fonte: ABNT, 2015. Adaptado pela autora.

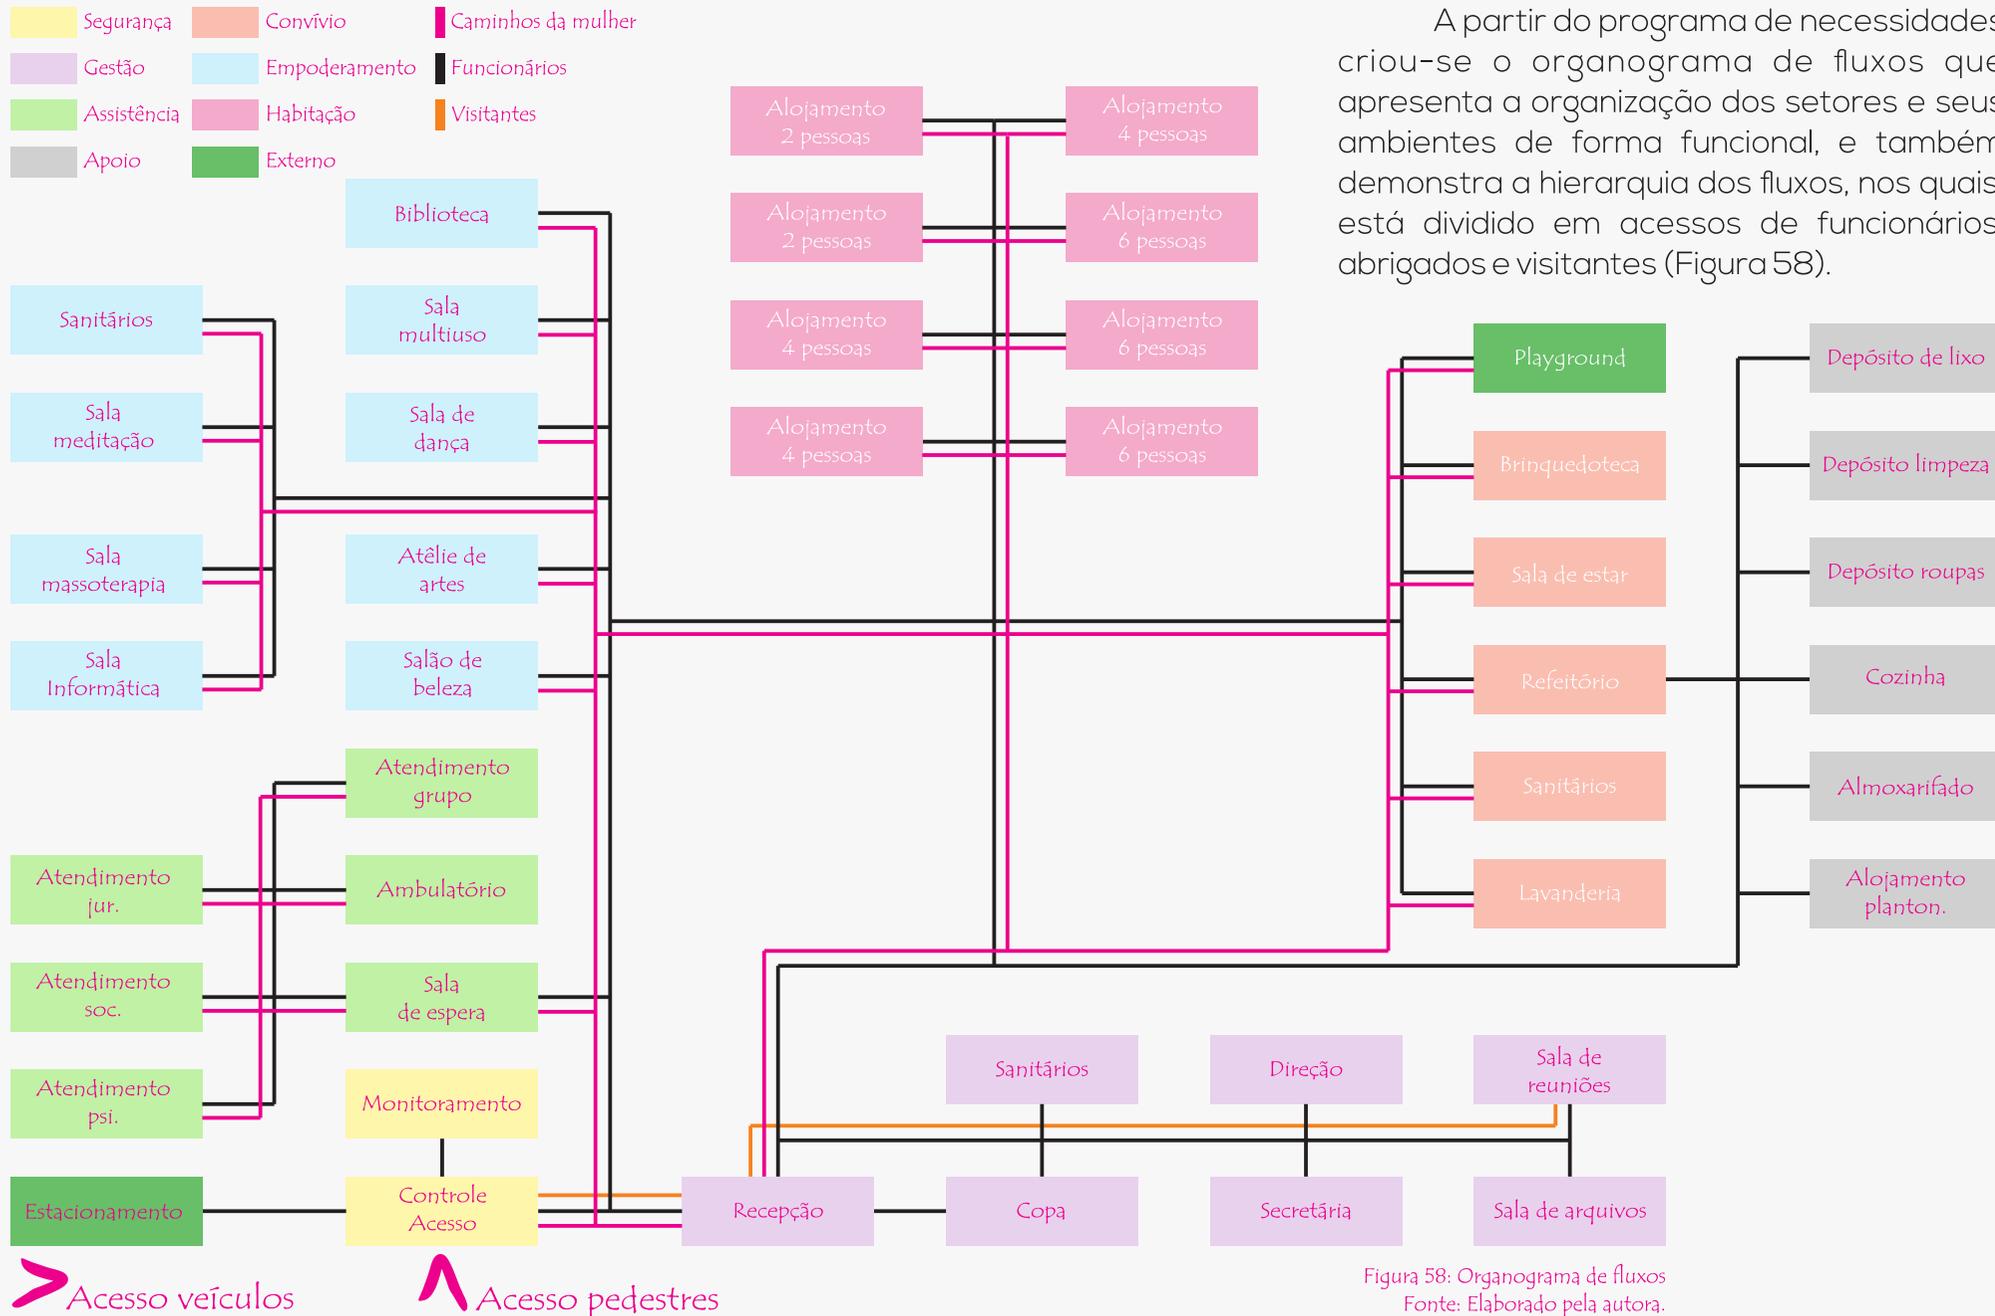
Figura 58: Organograma de fluxos
Fonte: Elaboração pela autora.

A partir do programa de necessidades criou-se o organograma de fluxos que apresenta a organização dos setores e seus ambientes de forma funcional, e também demonstra a hierarquia dos fluxos, nos quais, está dividido em acessos de funcionários, abrigados e visitantes (Figura 58).

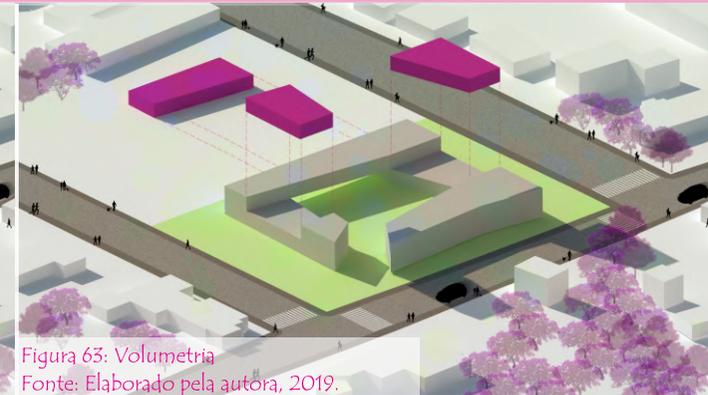
Figura 63: Volumetria
Fonte: Elaborado pela autora, 2019.

3- Devido à necessidade de segurança e sigilo do programa, é realizada uma subtração que conforma um pátio interno, abrindo os seus ambientes para seu interior e fechando para o exterior. O pátio é constituído pelos mesmos ângulos do caminho tortuoso.

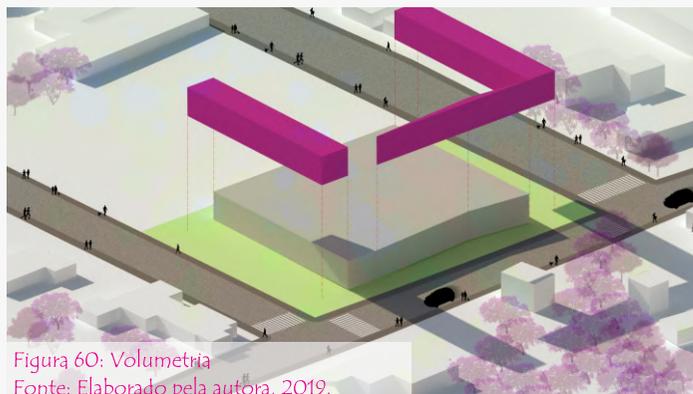
Figura 60: Volumetria
Fonte: Elaborado pela autora, 2019.

2- Após o lançamento do volume inicial, foram realizadas subtrações na volumetria, demonstradas através dos ângulos, que representam o caminho tortuoso e a quebra de confiança que as abrigadas “trazem na bagagem” até chegarem ali.

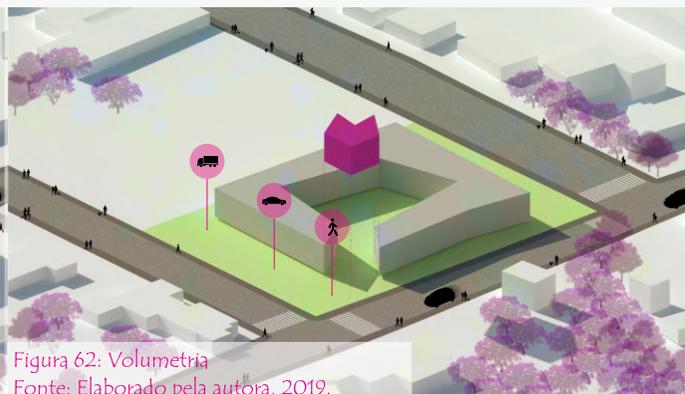
Figura 62: Volumetria
Fonte: Elaborado pela autora, 2019.

4- O acesso principal, por sua vez, foi demarcado com os mesmos ângulos, e o mesmo se dá pela Ruas Vinte e Cinco de Julho e Quinze de Novembro. Para marcar o acesso, a ruptura da forma, acontece a oeste, onde ocorre o pôr-do-sol, o que se justifica pelo posicionamento das áreas de

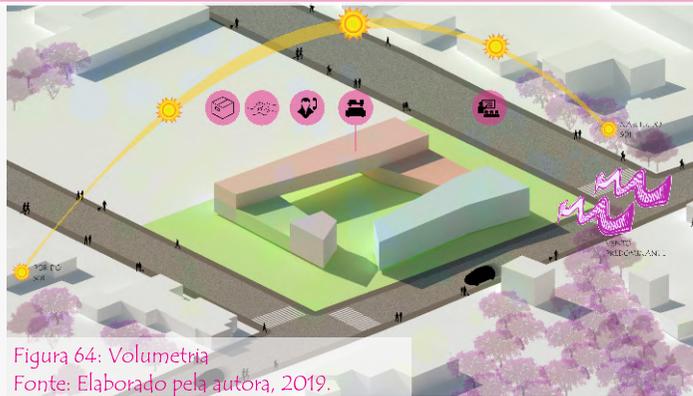
Figura 64: Volumetria
Fonte: Elaborado pela autora, 2019.

6- Os ambientes são distribuídos respeitando a melhor insolação e ventilação do lote. Ambientes de convívio e habitação estão ao norte e ao leste; ambientes de salas, ao sul; de serviços, de assistência e gestão ao oeste.

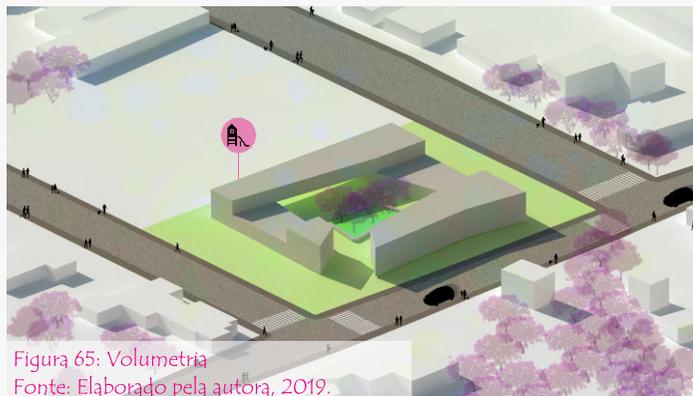
Figura 65: Volumetria
Fonte: Elaborado pela autora, 2019.

8- E, ao norte, posicionou-se o playground, cujo espaço ficará protegido por uma barreira de vegetações.

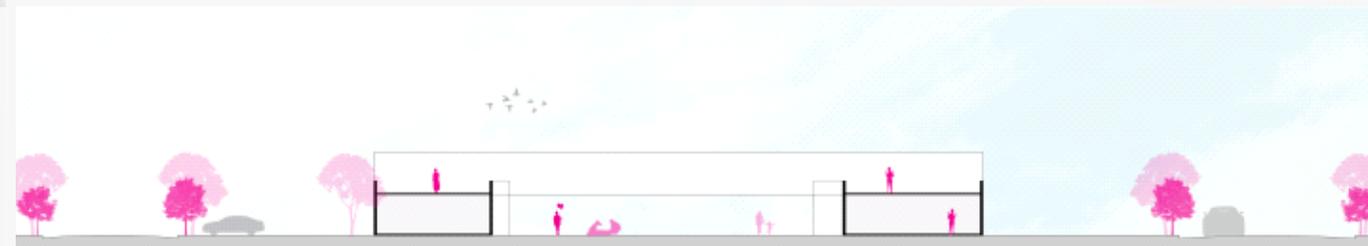
Figura 68: Corte esquemático
Fonte: Elaborado pela autora, 2019.

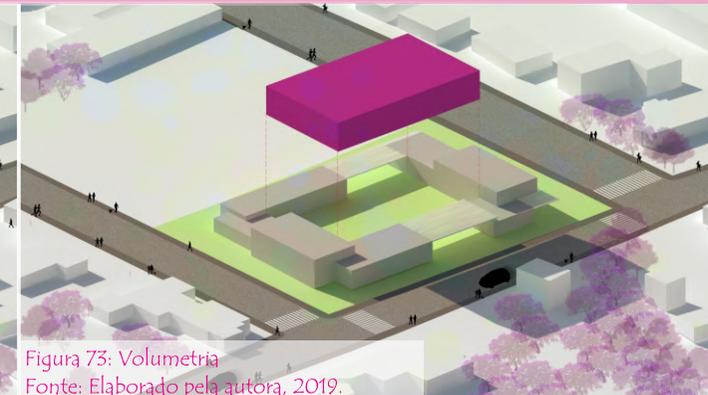
Figura 73: Volumetria
Fonte: Elaborado pela autora, 2019.

5- Devido à necessidade de segurança e sigilo do programa, é realizada uma subtração que conforma um pátio interno, abrindo os seus ambientes para seu interior e fechando para o exterior.

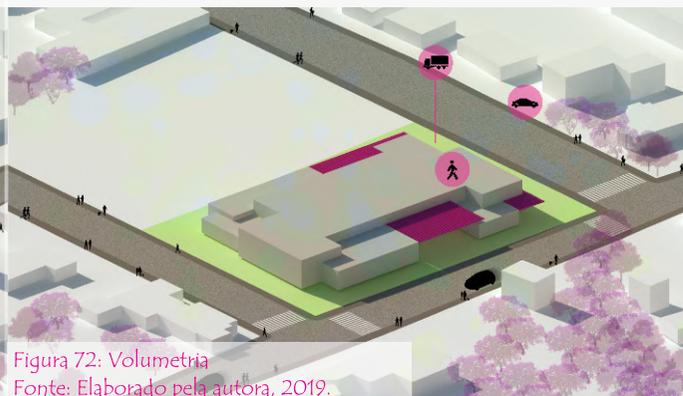
Figura 72: Volumetria
Fonte: Elaborado pela autora, 2019.

4- O acesso de pedestres, foi direcionado para a Rua Vinte e Cinco de Julho, por ser a via principal de acesso ao lote. O acesso para estacionamento e serviços, deu-se pela Rua Quinze de Novembro, pelo fato de o controle de acesso estar alocado, mais próximo. Todos os acessos serão marcados com uma cobertura.

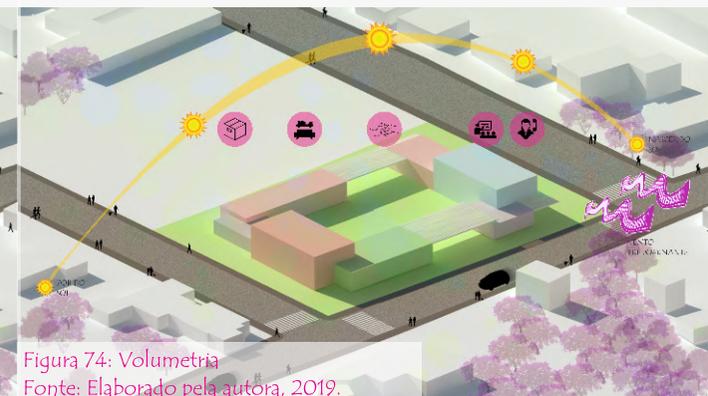
Figura 74: Volumetria
Fonte: Elaborado pela autora, 2019.

6- Os ambientes são distribuídos respeitando a melhor insolação e ventilação do lote. Ambientes de convívio, habitação e salas estão ao norte e ao leste; ao sul está as salas de assistência e gestão; serviços e convívio, ao oeste.

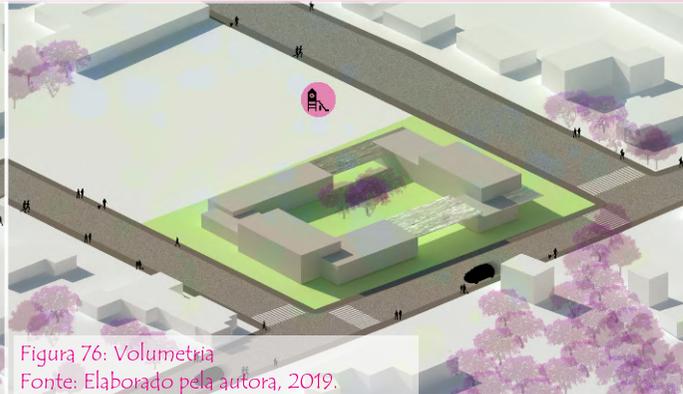
Figura 76: Volumetria
Fonte: Elaborado pela autora, 2019.

7- A concepção dos espaços é ligada ao conceito de apoiar, acolher e libertar, idealizando um caminho de cura e empoderamento.

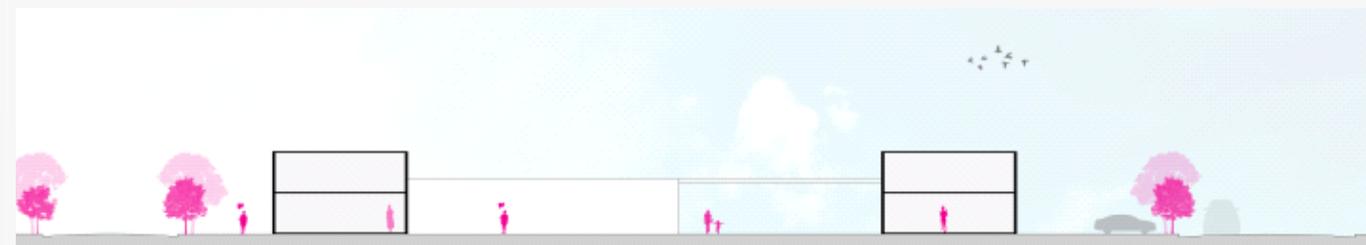
Figura 78: Corte esquemático
Fonte: Elaborado pela autora, 2019.

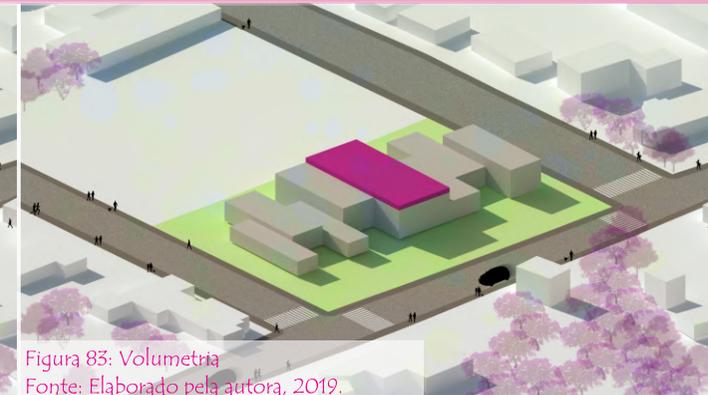
Figura 83: Volumetria
Fonte: Elaborado pela autora, 2019.

5- Devido à necessidade de segurança e sigilo do programa, é proposto um pátio interno, esse demonstrada por uma adição na altura do volume, que conforma em um volume mais opulente, ligando os espaços de convivência e habitação.

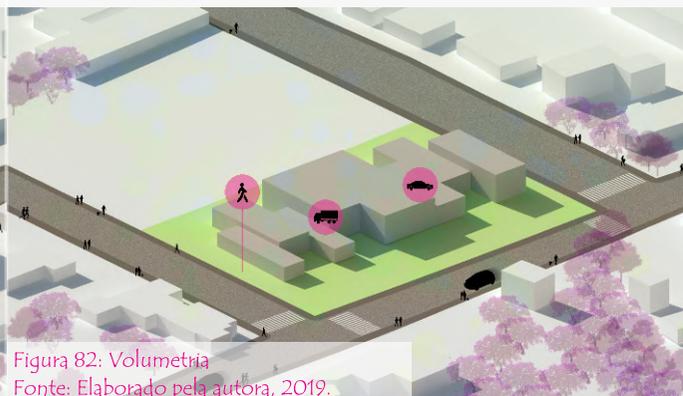
Figura 82: Volumetria
Fonte: Elaborado pela autora, 2019.

4- O acesso de pedestres, foi direcionado para a Rua Quinze de Novembro. O acesso para estacionamento e serviços, deu-se pela Rua Quinze de Novembro, pelo fato de o controle de acesso estar alocado, mais próximo.

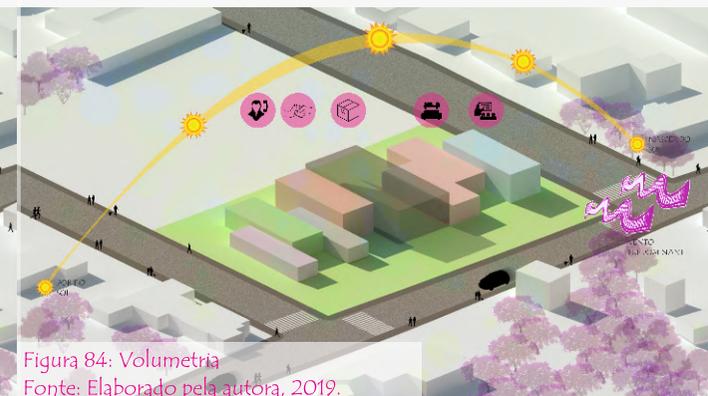
Figura 84: Volumetria
Fonte: Elaborado pela autora, 2019.

6- Os ambientes são distribuídos respeitando a melhor insolação e ventilação do lote, porém, nessa hipótese de volumetria aconteceu de muitas fachadas estarem em uma insolação não favorável, justificando assim, o não uso dessa escolha.

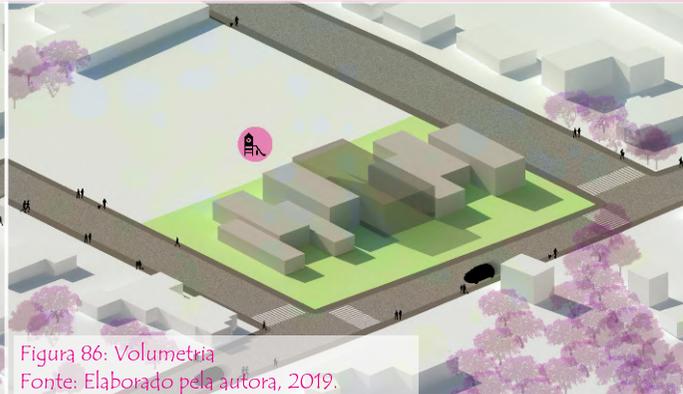
Figura 86: Volumetria
Fonte: Elaborado pela autora, 2019.

8- E, ao norte, posicionou-se o playground, cujo espaço ficará protegido por uma barreira de vegetações.

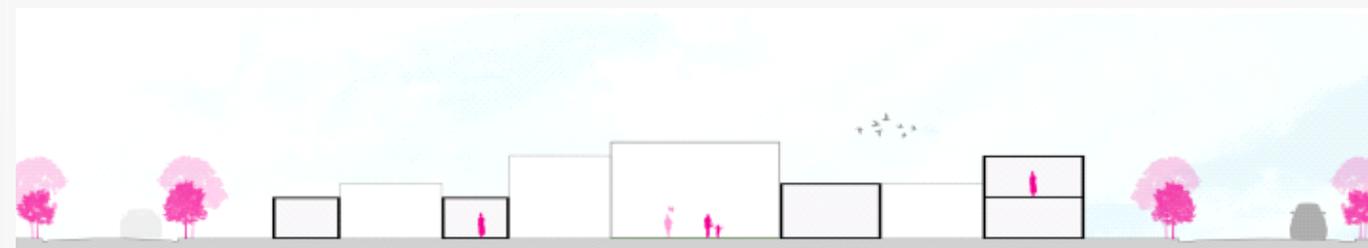
Figura 88: Corte esquemático
Fonte: Elaborado pela autora, 2019.
